COMUNE DI DERUTA

MOVIMENTO FRANOSO DEL VERSANTE COLLINARE IN DERUTA CAPOLUOGO
COMPRESO TRA VIA EL FRATE E VIA DI CASTELLEONE
PRIMO INTERVENTO DI MESSA IN SICUREZZA FINALIZZATO ALLA
RIAPERTURA DELLA CIRCOLAZIONE SU VIA DI CASTELLEONE

PROGETTO ESECUTIVO

Relazione generale

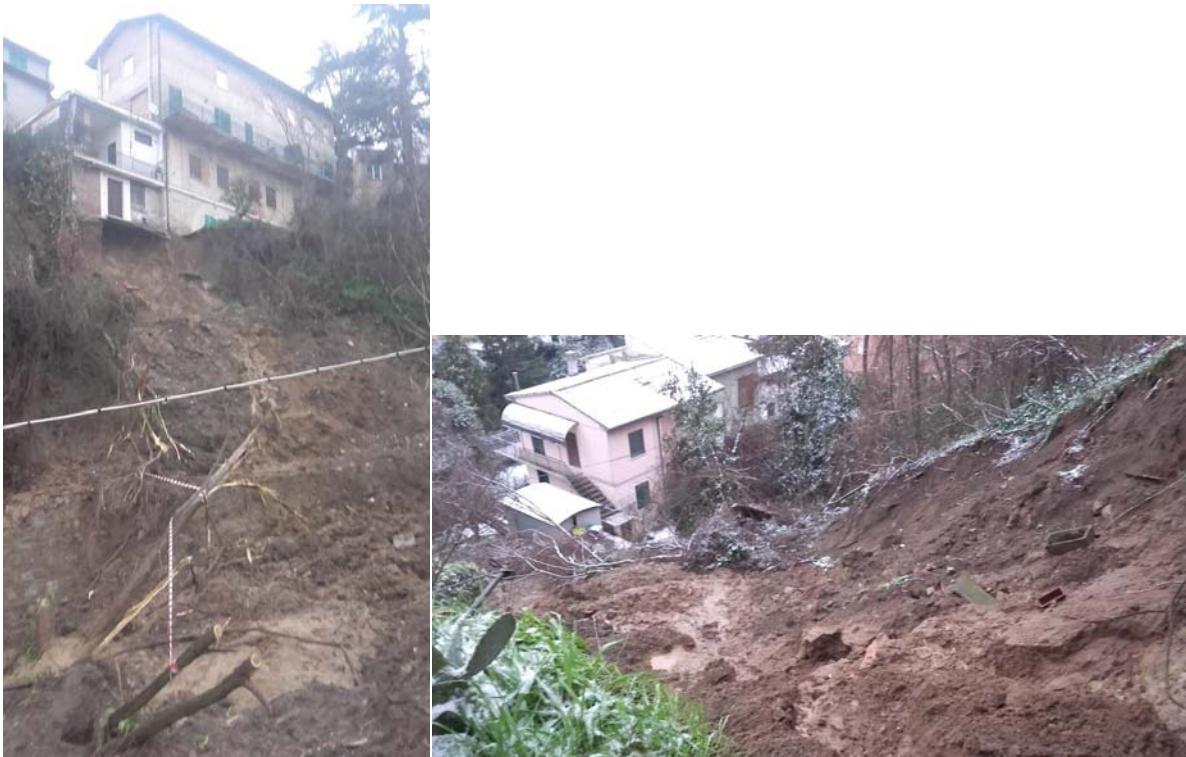
Le cause del dissesto, come risulta dal verbale dei vigili del fuoco, sono presumibilmente riconducibili alla rottura di una tubatura idrica e contatori risultati rotti con conseguente fuoriuscita di acqua sui terreni sopraccitati sottostanti provocandone l'imbibizione.

Circa le dimensioni del dissesto si individua un fronte frana pari a circa mt. 50,00 e una lunghezza longitudinale al dissesto di mt. 100,00 circa. Si stima un volume di frana di circa 7.500 mc.

Figura 1 – Evento franoso.

- La causa è con ogni probabilità un anomalo afflusso dell'acqua, dovuto ad una perdita dell'acquedotto che alimenta uno degli edifici di monte. In effetti, consultando la base di dati regionale, non sembra che i giorni immediatamente precedenti siano stati particolarmente piovosi (Regione Umbria – servizio idrologico –pluviometro di Pontenuovo di Torgiano). Per contro il giorno 27 febbraio a Deruta è stato il più freddo dell'anno, con temperatura media di -4°C e minima di -7°C (fonte il meteo.it);

- Realizzazione di una gradonatura al piede della frana in terra rinforzata per un tratto di 15 m. Al fine di aumentare la stabilità del tratto di versante interessato dal movimento franoso in prossimità di via di Castelleone il piano di posa della terra rinforzata viene realizzato con una soletta su micropali. Questa attività consente inoltre di realizzare il piano di imposta per la barriera di cui al punto successivo;

- Costruzione di barriera di contenimento di eventuali ulteriori scoscendimenti o crolli (Classe energetica 500 kJ, H= 3 m e L= 24 m);
- Regolarizzazione del corpo di frana in modo da consentire tra l’altro un’adeguata regimazione delle acque di ruscellamento. Questa attività dovrà essere svolta con piccoli mezzi, i bordi della nicchia di distacco devono essere rimodellati riducendo al minimo l’asportazione di terreno ed evitando l’espianto di alberi o cespugli. Si accetta il rischio di distacco di piccoli volumi a fronte della presenza della barriera.

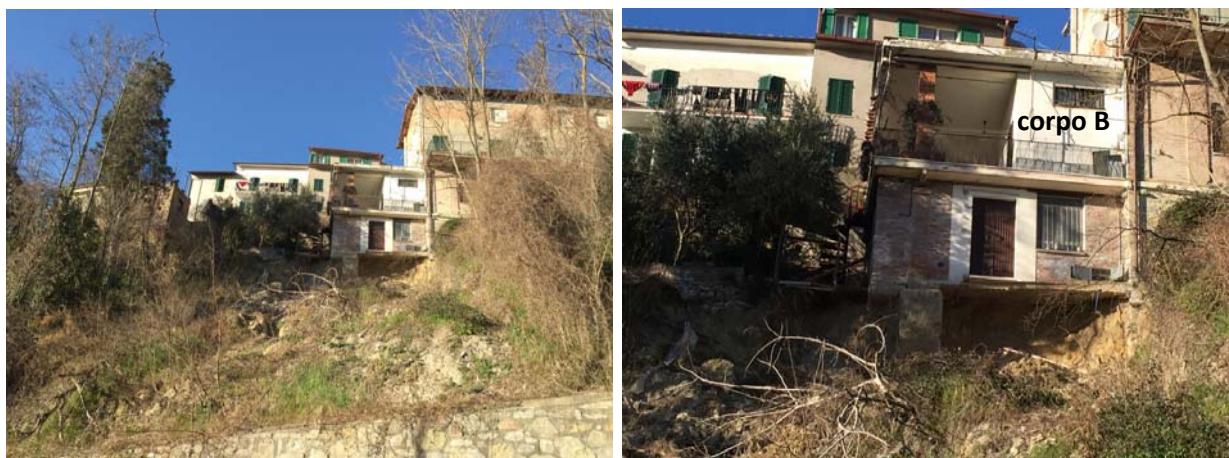
Figura 3 – Stato attuale.

Nei sopralluoghi effettuati a partire del 15.10.2018 sono state sostanzialmente confermate le condizioni rilevate e descritte nei documenti sopra elencati; è stato però possibile, anche grazie al rilievo messo a disposizione dall'Ing. Zucconi, definire meglio il fronte di frana riducendolo a circa 15 m. Inoltre non sono state riscontrate apprezzabili evoluzioni rispetto alla data della prima messa in sicurezza, salvo assestamenti del suolo nel tratto ricoperto con teli impermeabili.

- Nella zona interessata dal dissesto permane il rischio che altre porzioni di suolo, soprattutto di riporto, e soprattutto nella zona alta, scivolino. Ciò a causa delle pendenze, delle scarse caratteristiche meccaniche, soprattutto nella prospettiva che verranno interessate da infiltrazioni d'acqua, e dei detensionamenti conseguenti all'evento franoso;

- Demolizione del secondo piano del corpo B dell’edificio a valle di via El Frate al fine di ridurre di circa il 70% l’energia da assorbire in caso di crollo. La demolizione deve avvenire dall’alto previa puntellazione e installazione di idonea linea guida e deve configurarsi come un vero e proprio smontaggio. La puntellazione deve essere effettuata sia sul piano residuale dell’edificio da demolire parzialmente che sul muretto di sostegno dell’orto a fianco di detto edificio;
