## **RELAZIONE TECNICO ILLUSTRATIVA**

**OGGETTO:** Lavori di consolidamento e stabilizzazione di ulteriore tratto di scarpata in via Lazzaro Spallanzani in Deruta capoluogo.

**COMMITTENTE:** Comune di Deruta

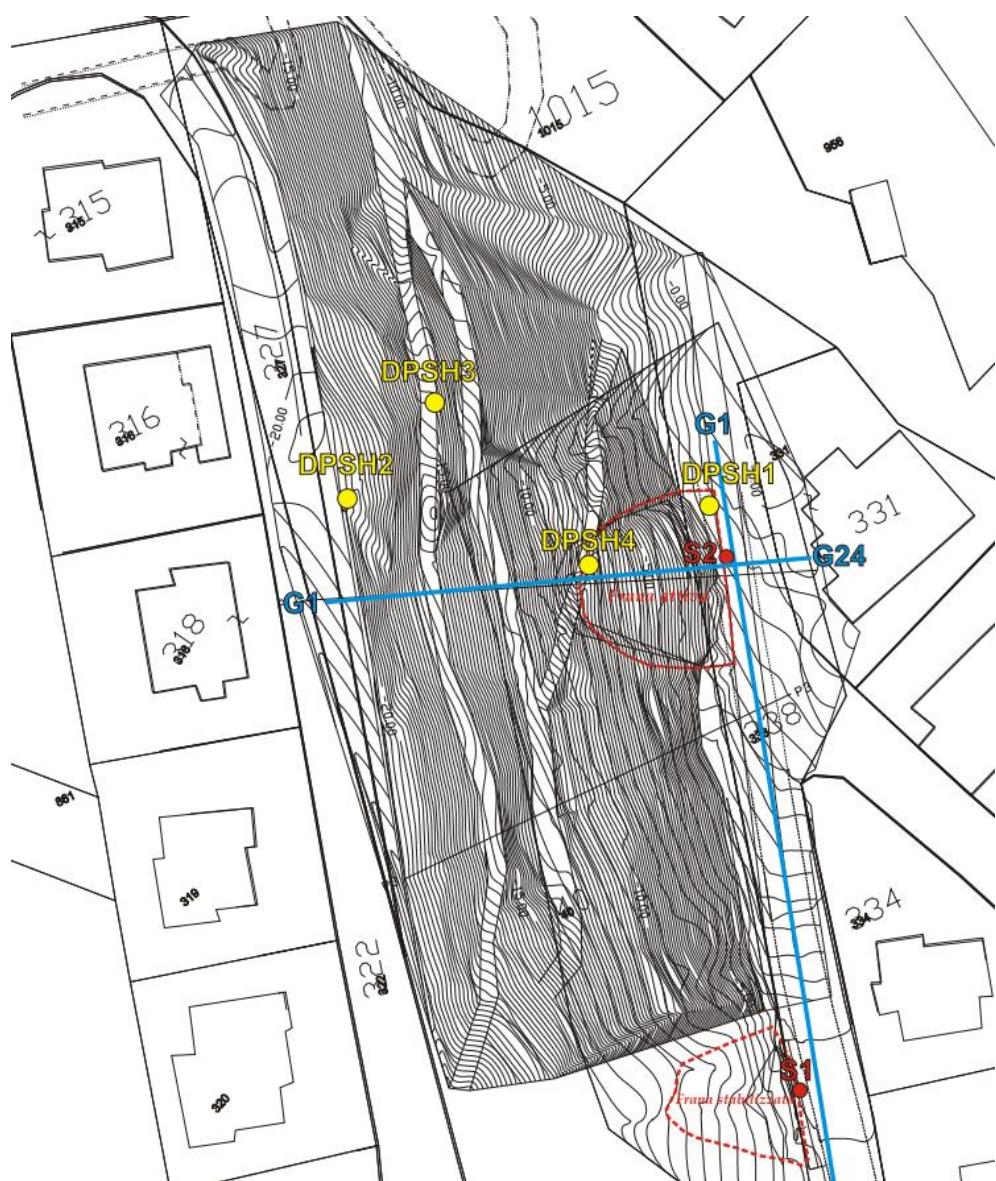
INQUADRAMENTO INDAGINI E DISSESTI: FRANA ATTIVA, FRANA STABILIZZATA

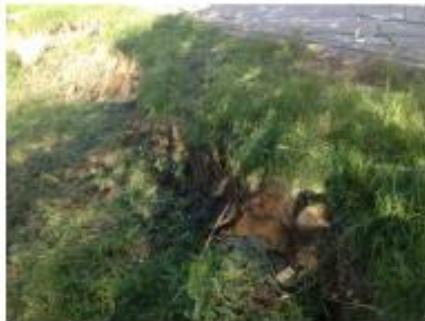
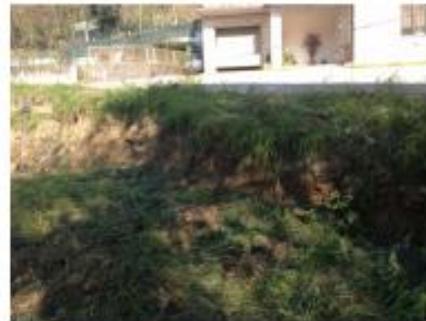
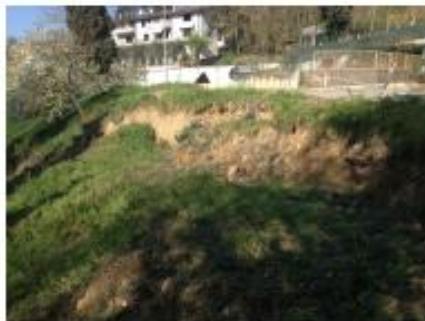
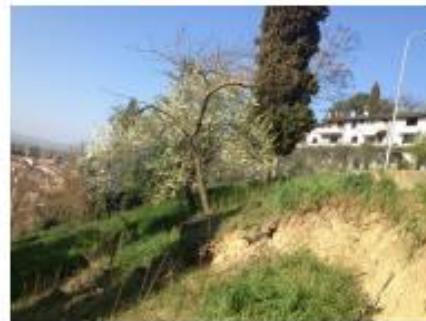
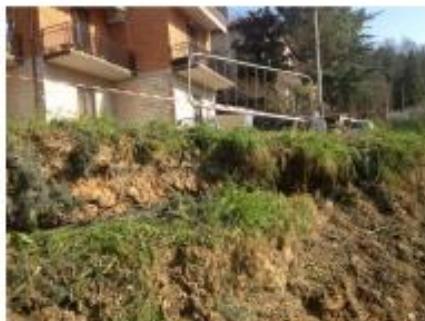
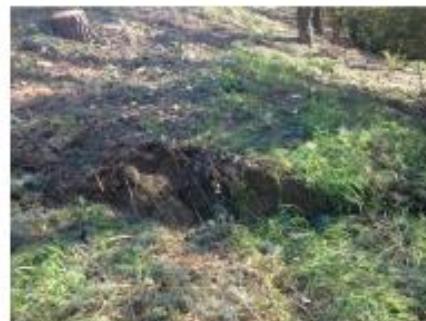
STATO DEI LUOGHI 2014, FRANA ATTIVA

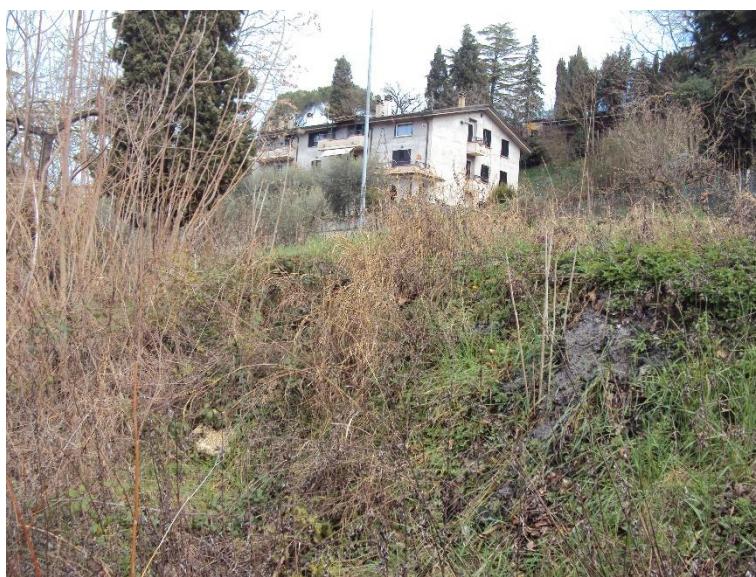
STATO DEI LUOGHI ATTUALE, FRANA ATTIVA

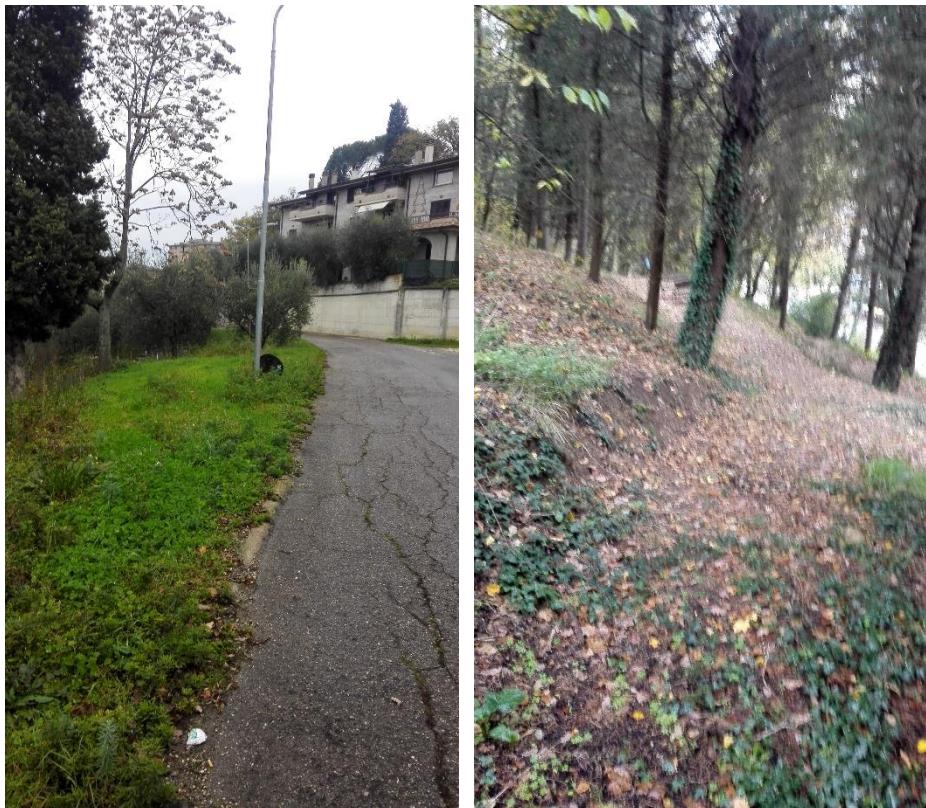
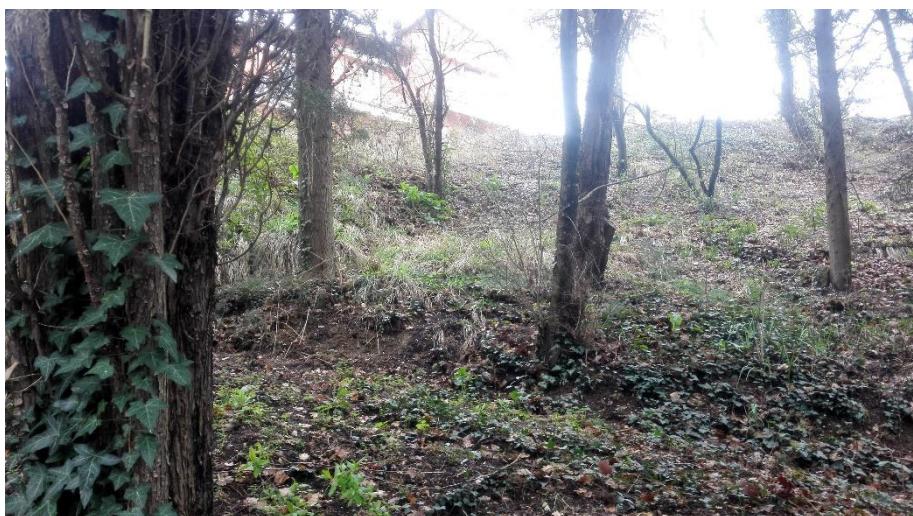
STATO DEI LUOGHI ATTUALE, FRANA ATTIVA

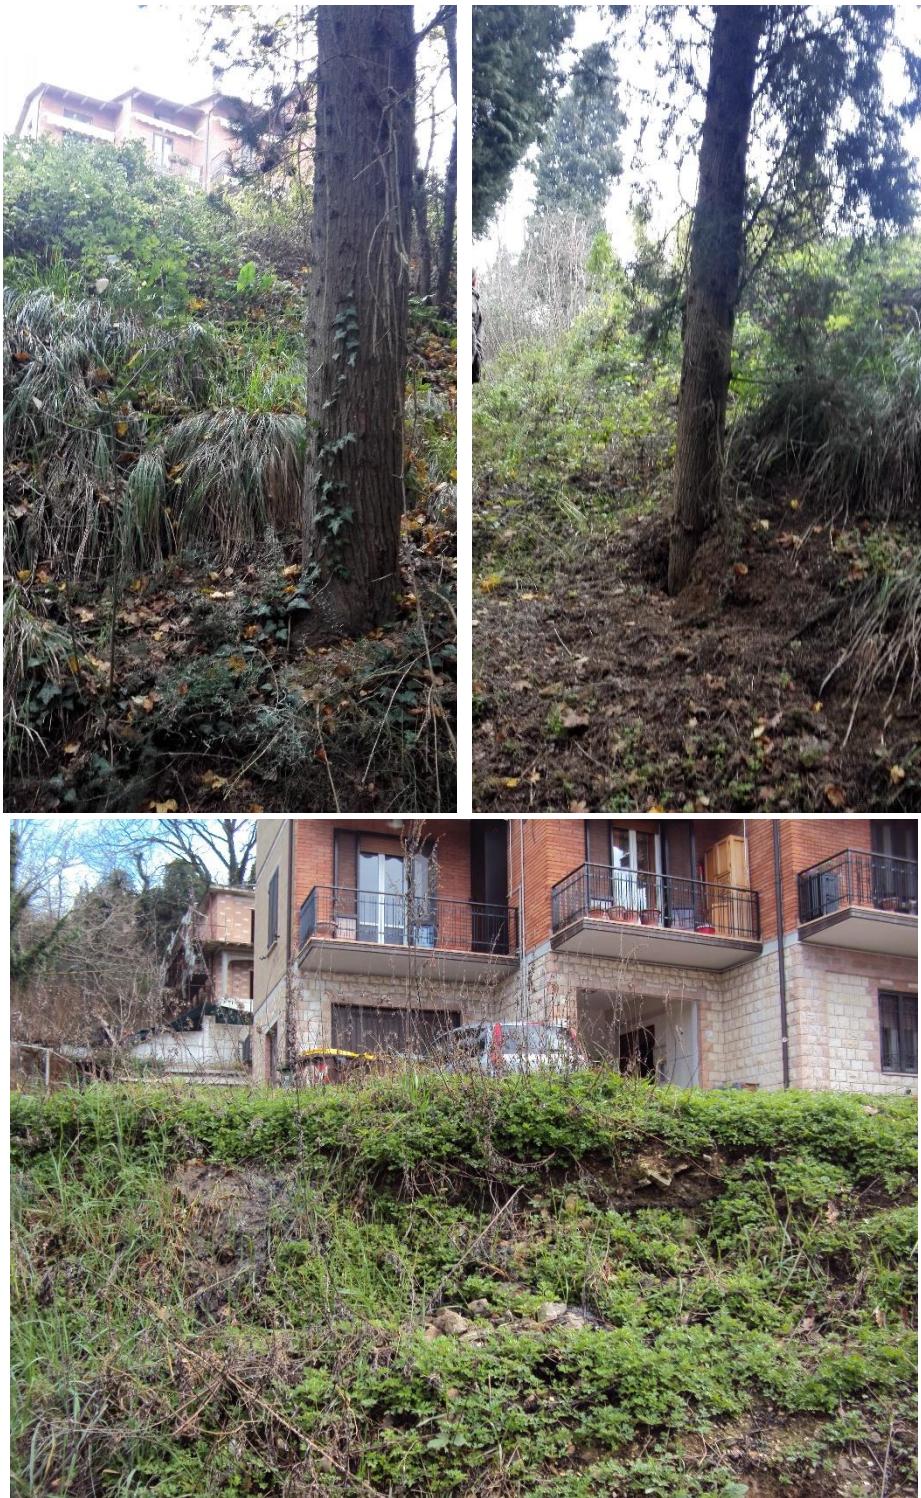
STATO DEI LUOGHI ATTUALE, FRANA ATTIVA

Si è osservato come il rinverdimento naturale occorso negli anni, pur mascherando i contorni della nicchia di distacco, non ha completamente impedito il sovrascorrimento del fronte che attualmente risulta lambire il primo sentiero trasversale che si incontra lungo la scarpata.

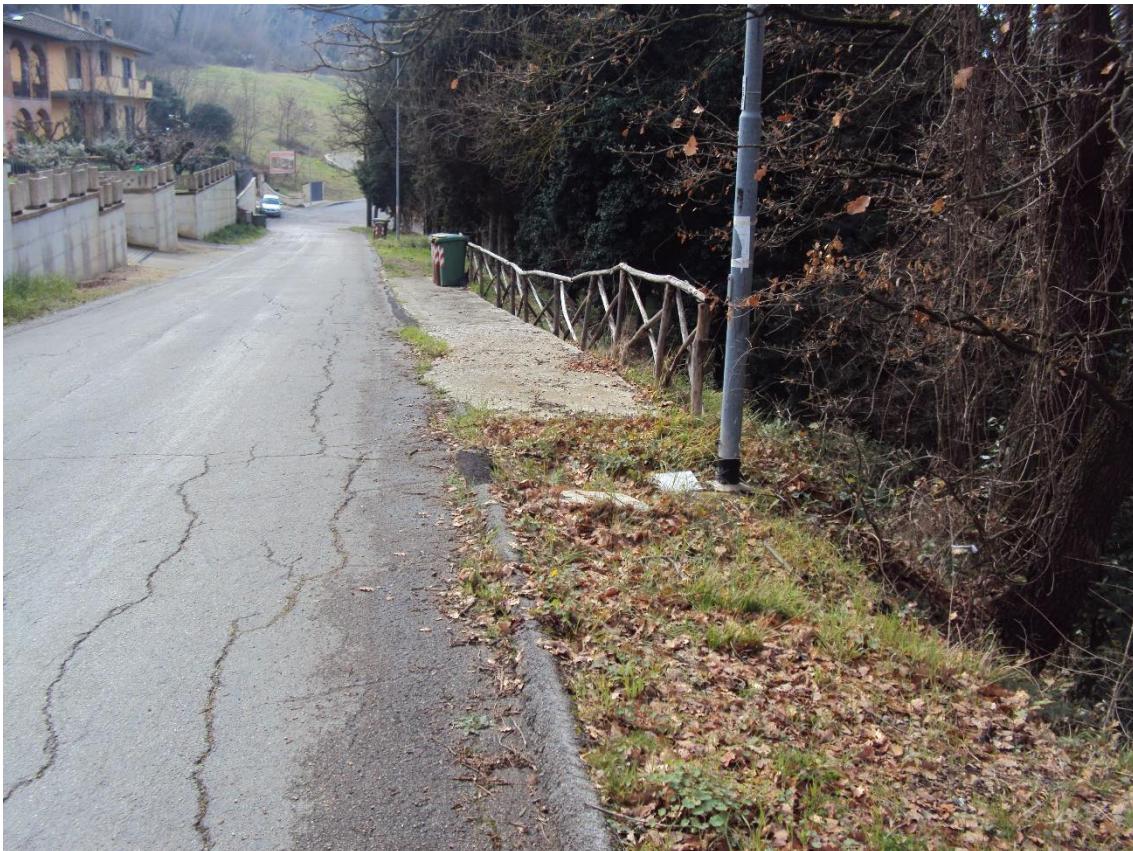
VISTA DA MONTE VIA SPALLANZANI: PORZIONE DI RACCORDO CON INTERVENTO PRECEDENTE

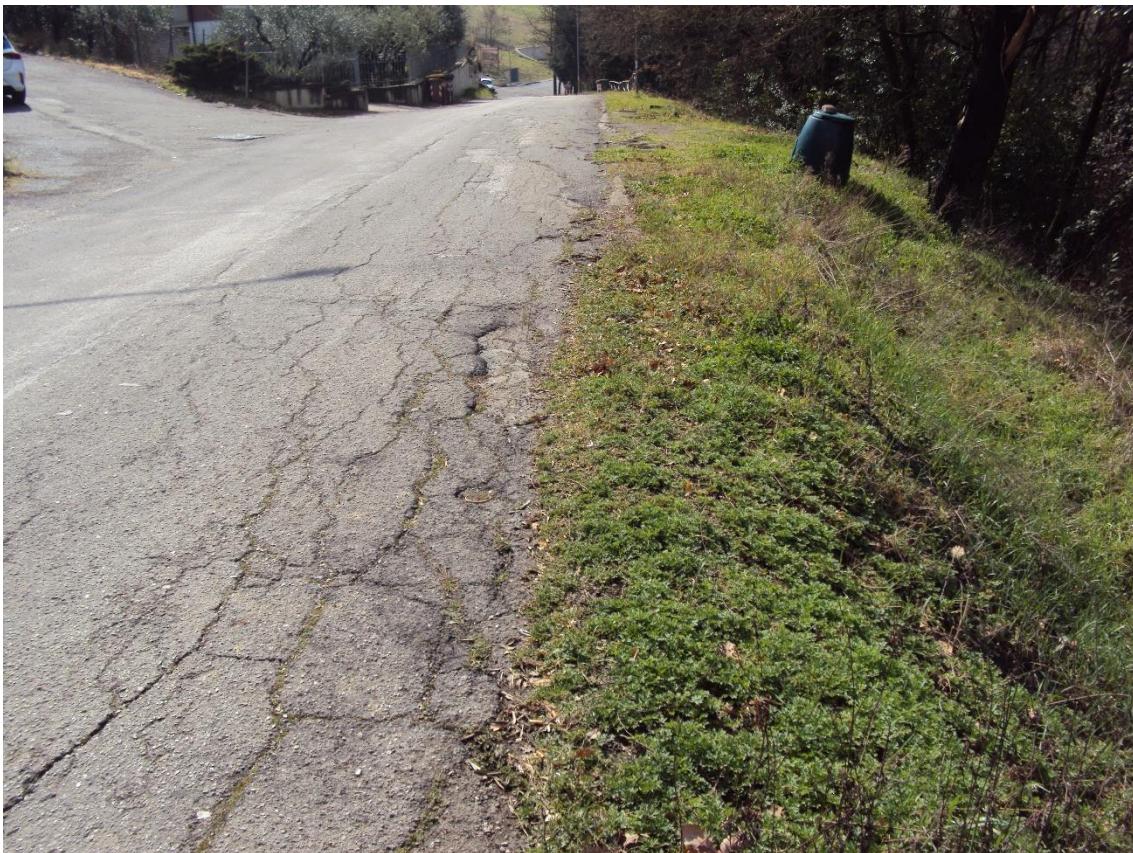
VISTA DA MONTE VIA SPALLANZANI VERSO VALLE

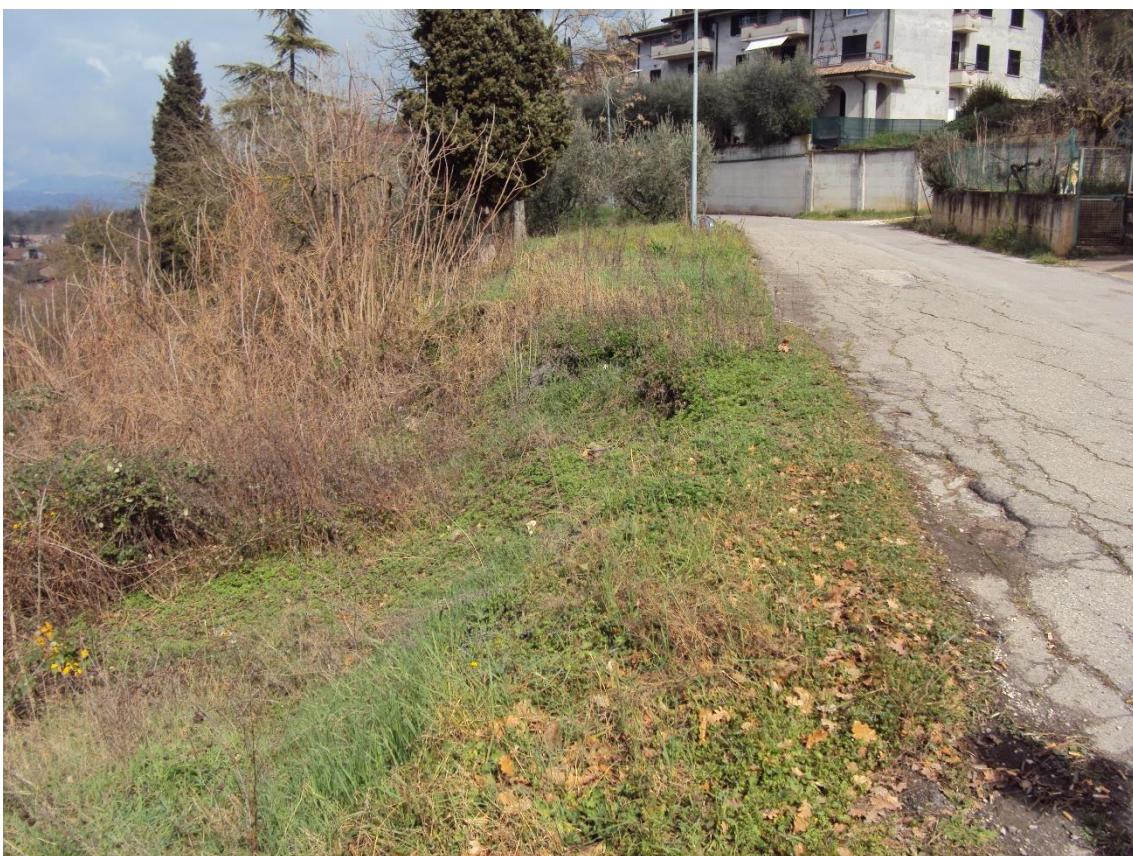
VISTA DA MONTE VIA SPALLANZANI VERSO MONTE
