RICERCA APPLICATA IN AMBITI CONNESSI ALLA PREVENZIONE DEL RISCHIO IDROGEOLOGICO NEL COMUNE DI DERUTA

Progetto di fattibilità tecnica ed economica

CARTA DEI DISSESTI
CENTRO STORICO DI DERUTA

RILIEVO FOTOGRAFICO
VERSANTE D'INTERESSE

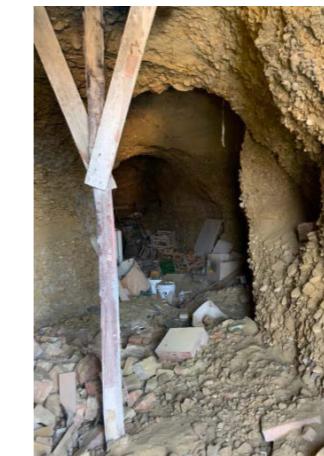
DIS. 2 - movimenti superficiali di tipo erosivo e fenomeni di crollo interni ai cunicoli scavati in corrispondenza della cinta muraria, 2010.

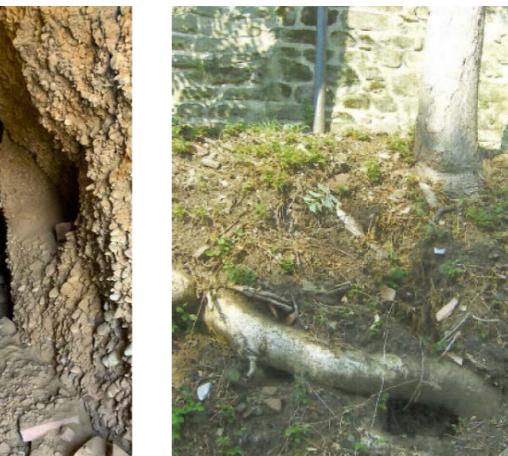
DIS. 3 - smottamenti superficiali del versante occidentale a monte della strada comunale, 2010.

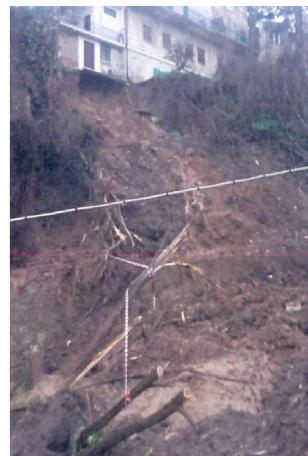
DIS. 5 - frana di scivolamento in corrispondenza della scarpata compresa tra via El Frate e la Strada Comunale, 2010.

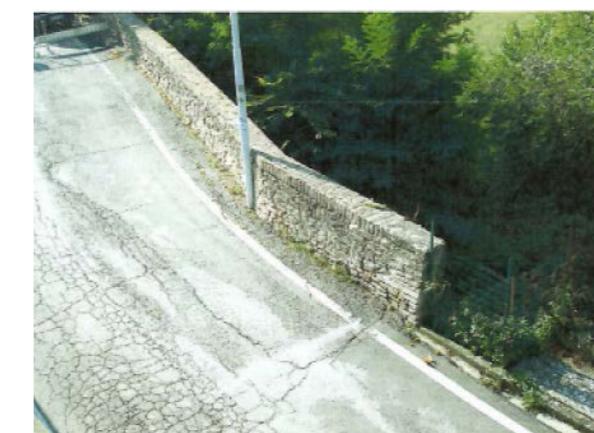
DIS. 4 - ribaltamento parziale del muro di contenimento con conseguente cedimento della carreggiata lungo la Strada Comunale per Castelleone, 2010.

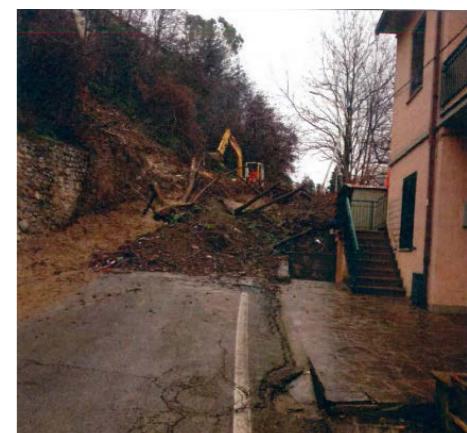
DIS. 6 - frana di scivolamento tra via El Frate e via di Castelleone, 2019.
