DIPARTIMENTO
DI INGEGNERIA
CIVILE E AMBIENTALE
DIPARTIMENTO DI ECCELLENZA

RICERCA APPLICATA IN AMBITI CONNESSI ALLA PREVENZIONE DEL RISCHIO IDROGEOLOGICO NEL COMUNE DI DERUTA

Progetto di fattibilità tecnica ed economica
RELAZIONE GENERALE SULLO STATO DI FATTO

Perugia, 22.12.2021

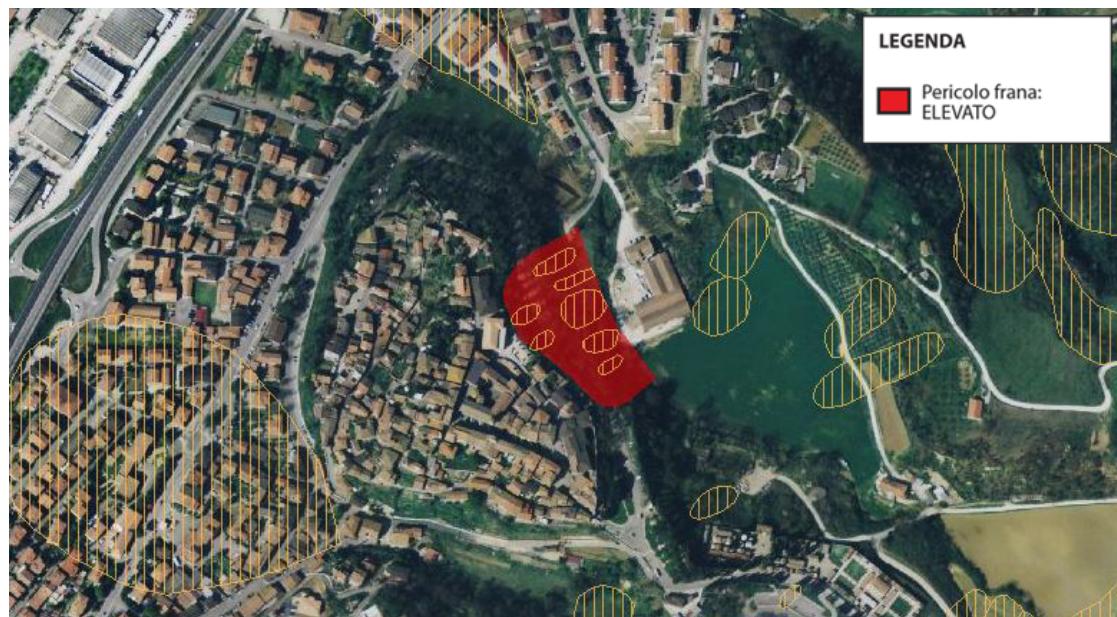
Figura 1.1: Carta PAI di pericolosità e rischio idrogeologico.

L'osservazione diretta, le analisi delle foto aeree e la consultazione della cartografia esistente (Fig. 1.1 e Fig. 1.2) hanno permesso di accettare la presenza di fenomeni di instabilità superficiale che interessano la coltre d'alterazione superficiale dei terreni fluvio-lacustri ed in parte le scarpate localizzate ai margini esterni del centro storico di Deruta, oggetto di studio, dove si identificano principalmente fenomeni di scivolamento.

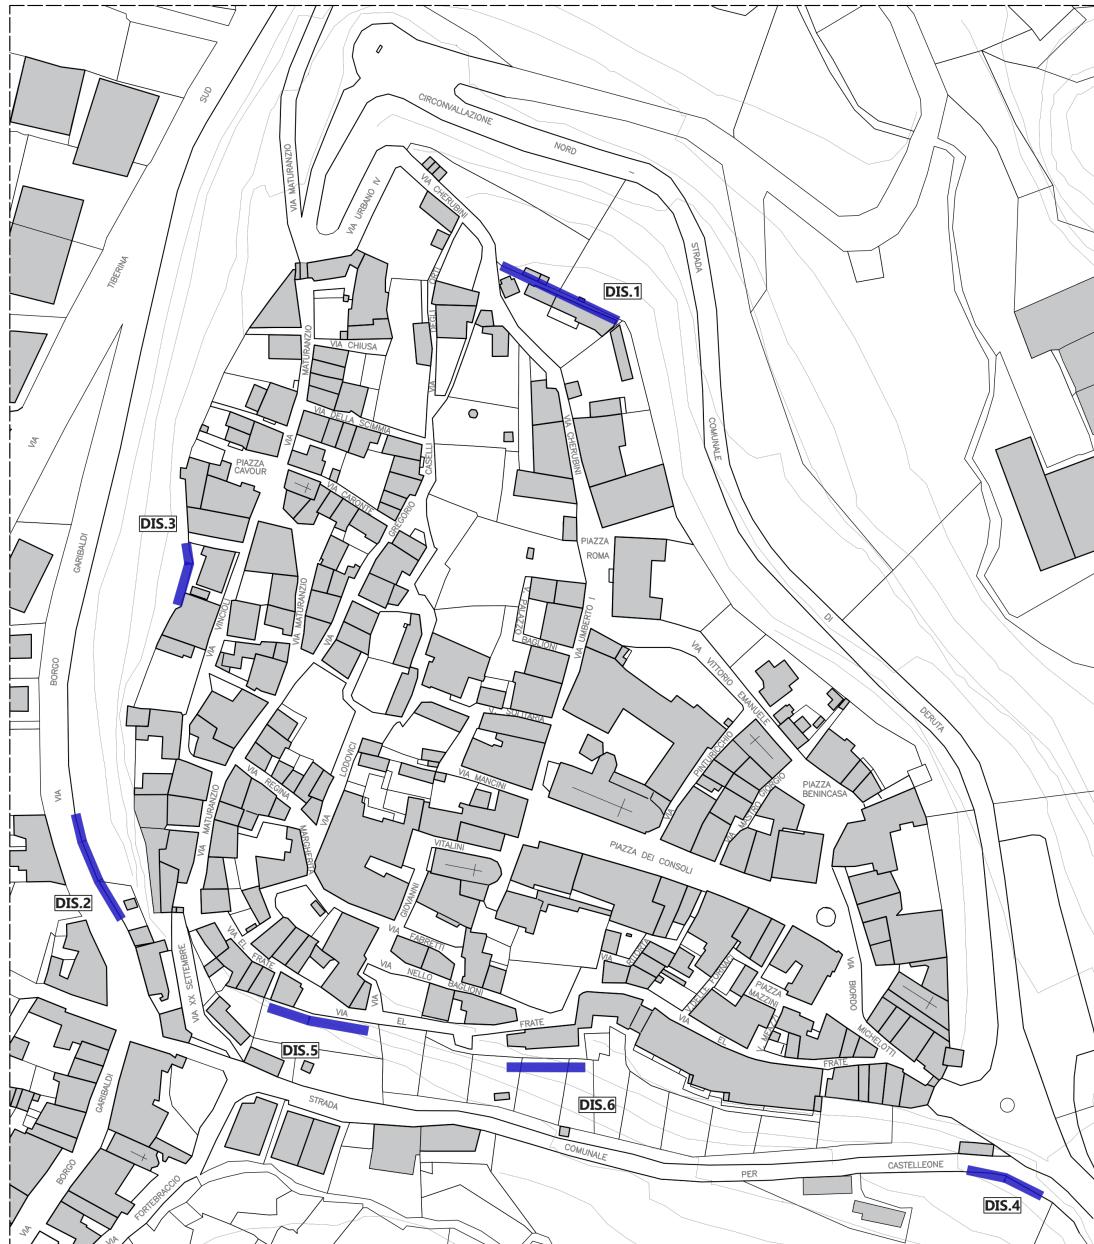
Figura 1.3: Dissesti verificatisi sui versanti del centro storico di Deruta.

- **Dissesto 1:** avvenuto nel 1990, si tratta di un fenomeno franoso di scivolamento in corrispondenza di un'abitazione privata sul versante lungo la cinta muraria nella parte finale di via Cherubini.

- **Dissesto 2:** movimenti superficiali di tipo erosivo e fenomeni di crollo interni ai cunicoli scavati in corrispondenza della cinta muraria, avvenuti nel 2010.

- **Dissesto 3:** smottamenti superficiali del versante occidentale a monte della strada comunale di via Borgo Garibaldi, avvenuti nel 2010.
- **Dissesto 4:** fenomeno franoso avvenuto nel 2010 riconducibile al ribaltamento parziale del muro di contenimento con conseguente cedimento della carreggiata lungo la strada comunale per Castelleone.

- **Dissesto 5:** frana di scivolamento in corrispondenza della scarpata compresa tra via El Frate e la sottostante strada comunale per Castelleone, avvenuta nel 2010.

- **Dissesto 6:** fenomeno franoso, verificatosi nel 2019 che ha interessato la scarpata sottostante a via El Frate, fino a raggiungere la sede della sottostante strada di Castelleone. E' riconducibile ad un'anomala circolazione idrica sotterranea lungo il versante ed è strettamente legata alla presenza di una coltre superficiale con caratteristiche meccaniche più scadenti rispetto alla formazione di base.

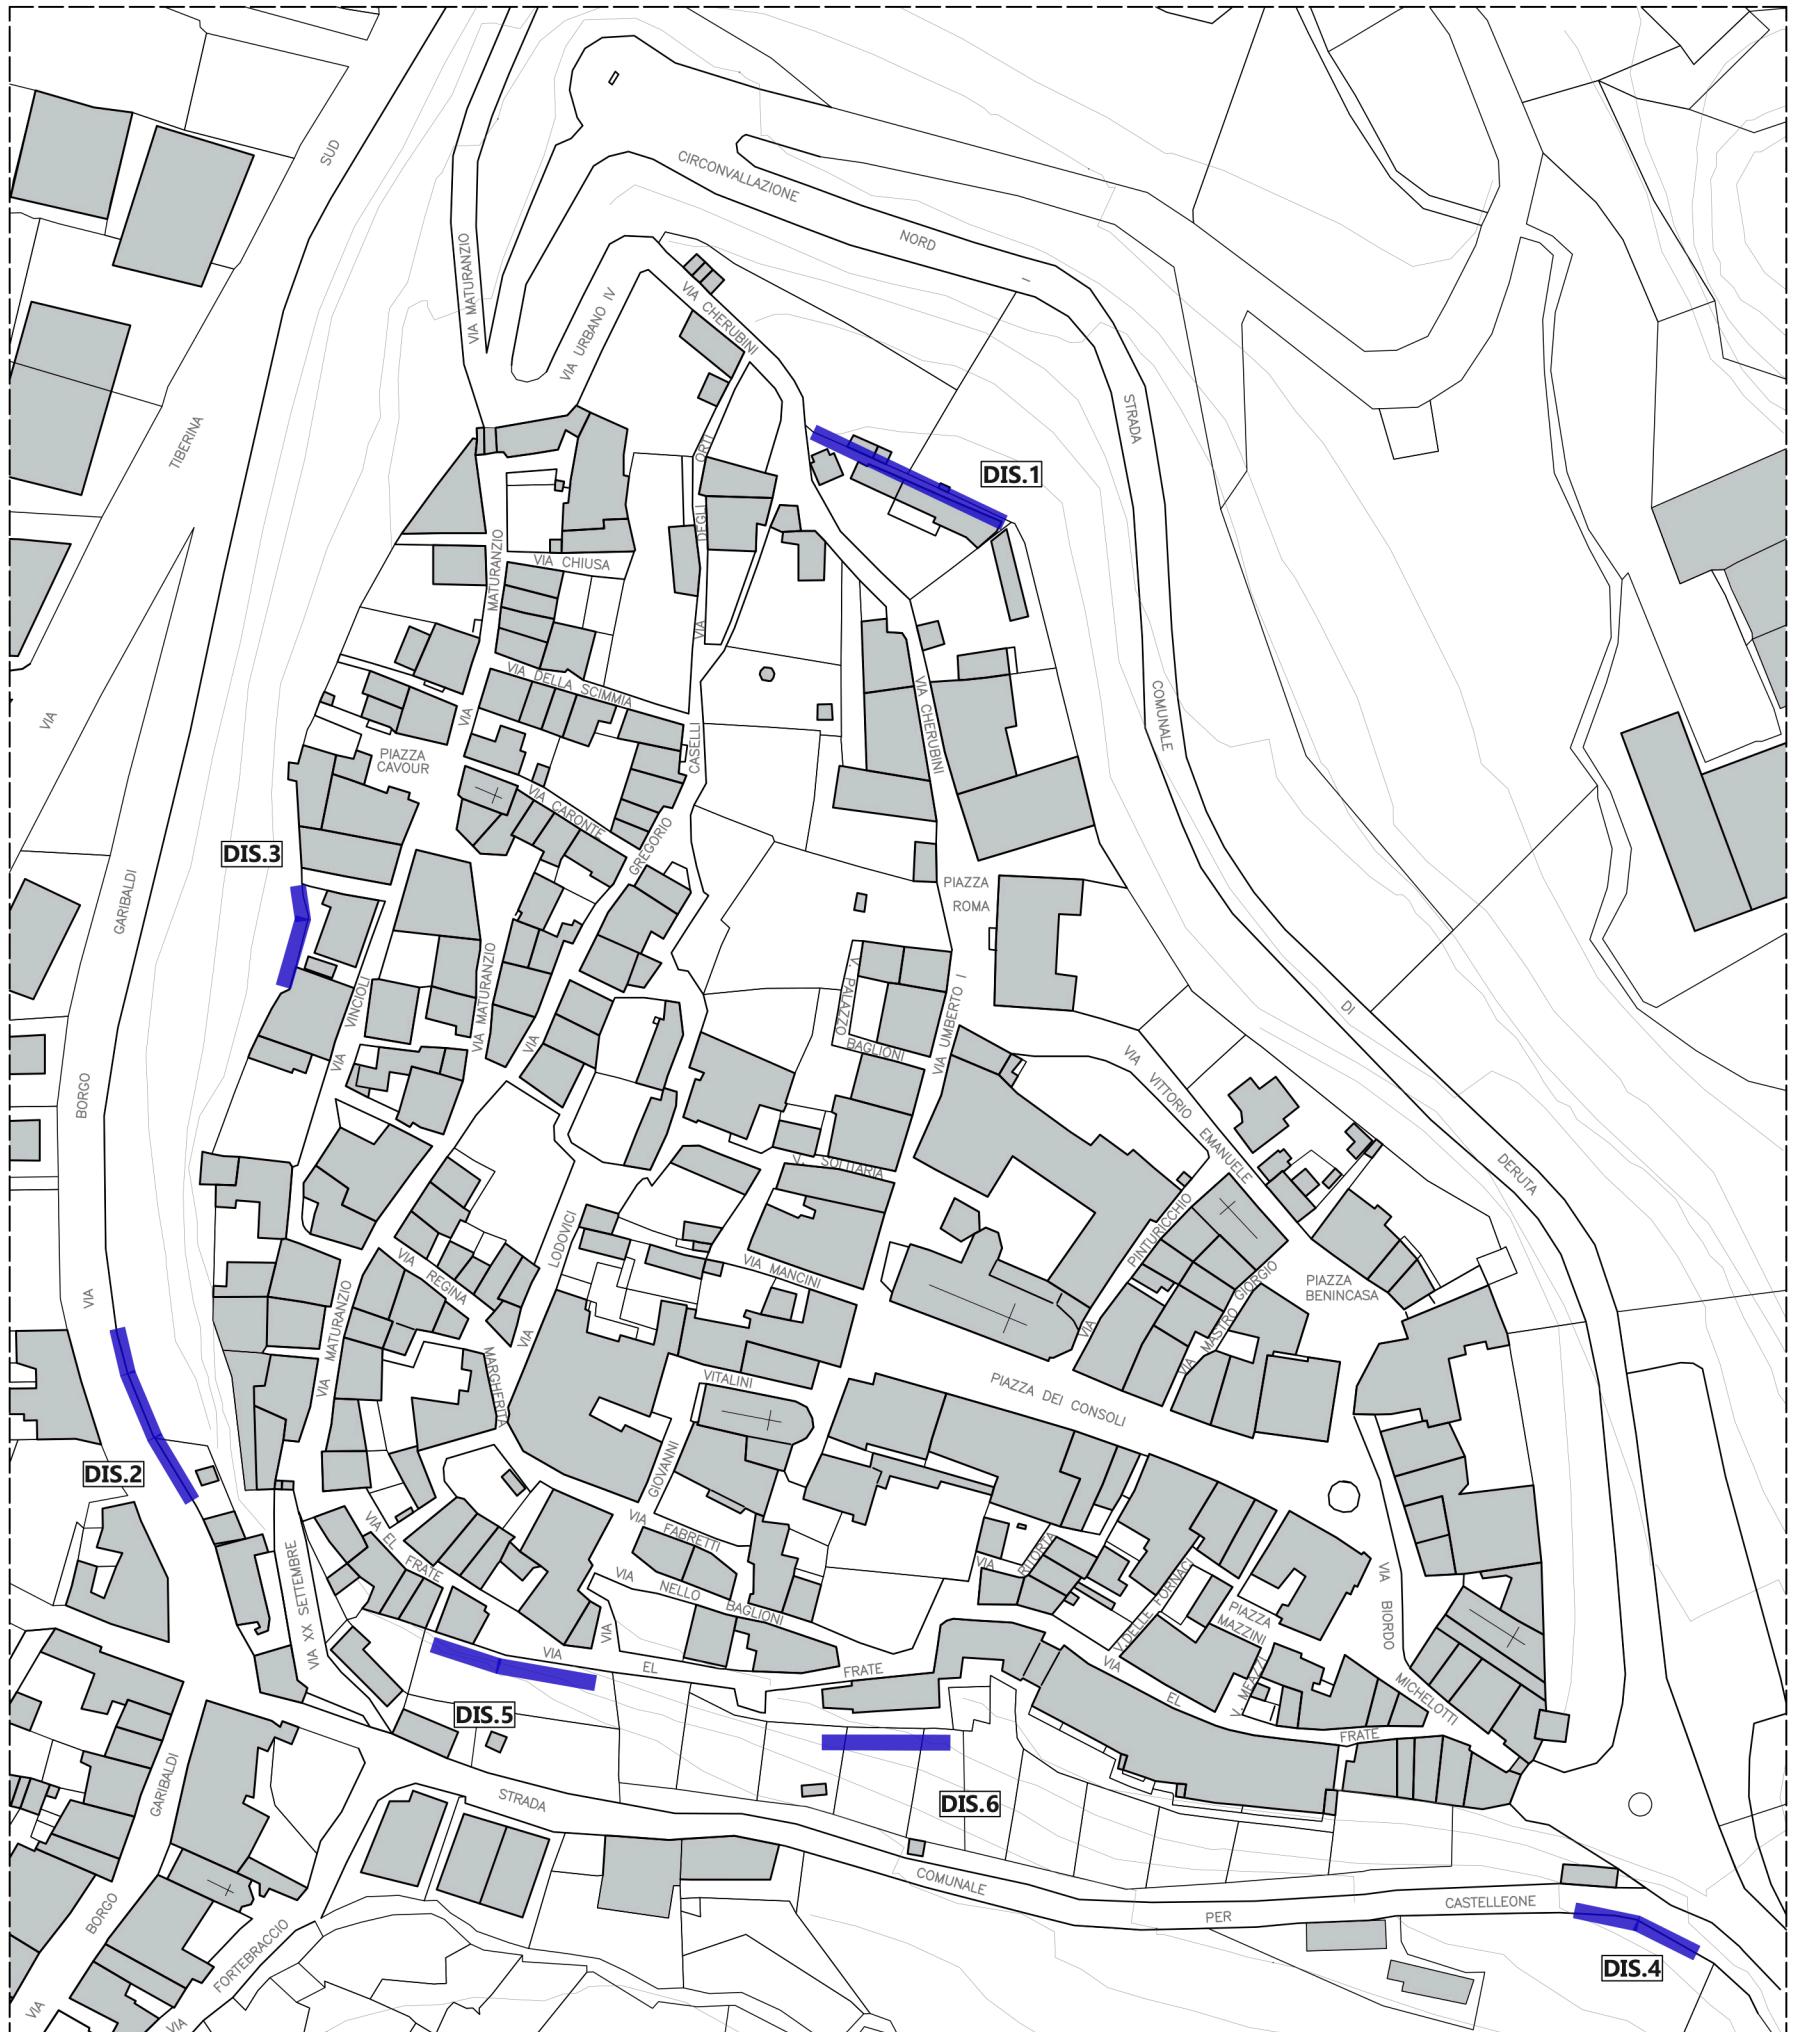
Analisi dei dissetti e degli interventi di consolidamento effettuati sui versanti

DISSESTO 1 - frana di scivolamento in corrispondenza di abitazione privata (1990).

DISSESTO 2 - movimenti superficiali di tipo erosivo e fenomeni di crollo interni ai cunicoli scavati in corrispondenza della cinta muraria (2010).

DISSESTO 3 - smottamenti superficiali del versante occidentale a monte della strada comunale (2010).

DISSESTO 4 - ribaltamento parziale del muro di contenimento con conseguente cedimento della carreggiata lungo la Strada Comunale per Castelleone (2010).

DISSESTO 5 - frana di scivolamento in corrispondenza della scarpata compresa tra via El Frate e la Strada Comunale (2010).

DISSESTO 6 - frana di scivolamento tra via El Frate e via di Castelleone (2019).
