COMMITTENTE	COMUNE DI DERUTA
OGGETTO	<p>PROGETTO DEFINITIVO ESECUTIVO</p> <p>MIGLIORAMENTO SISMICO DELL'EDIFICIO SCOLASTICO SEDE DELLA SCUOLA PRIMARIA, UBICATO IN VIA DANTE ALIGHIERI, FRAZIONE SANT'ANGELO DI CELLE. CUP B59F18000590002</p>

ELABORATO G.R.01	GENERALE TITOLO RELAZIONE GENERALE
---------------------	--

R.01 – RELAZIONE GENERALE

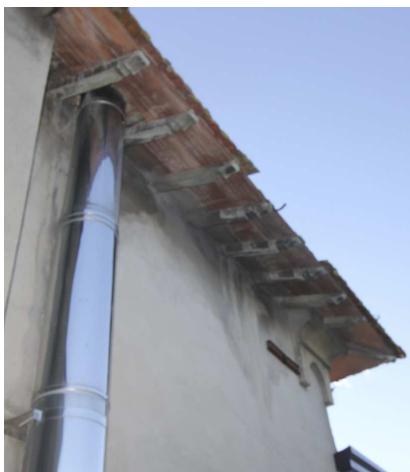
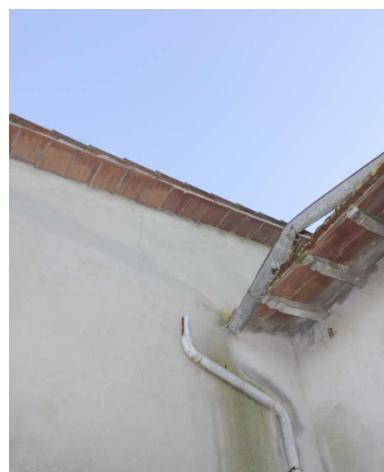
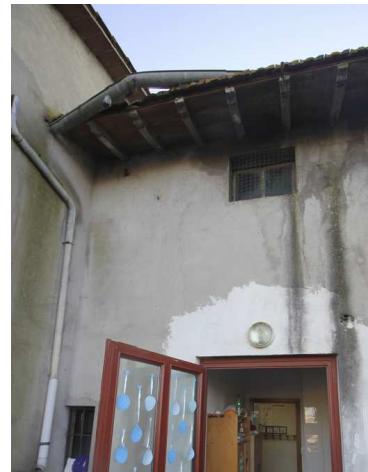
- Il sistema di raccolta delle acque piovane (gronde, pluviali) si presenta in un avanzato stato di degrado diffuso.
- Si segnala la presenza di lesioni non passanti localizzate sugli intonaci esterni in prossimità delle catene e in prossimità di alcune aperture, localizzate, di architravi nelle pareti perimetrali.
- Gli intonaci esterni in cemento risultano buona parte soggetti a degrado. Tale fenomeno è dovuto al danneggiamento del sistema di scolo delle acque (gronde, pluviali e pozzi) e a fenomeni di umidità di risalita.

Stato di degrado gronde pluviali

Con la realizzazione della nuova copertura si prevede il rifacimento del sistema di raccolta acque meteoriche con elementi (gronde, discendenti e pluviali) in rame.

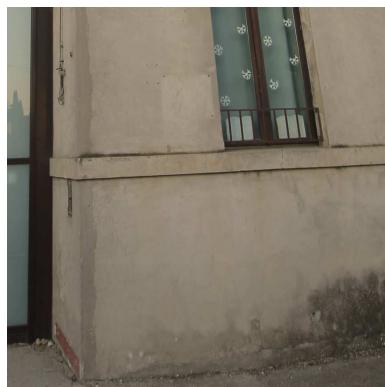
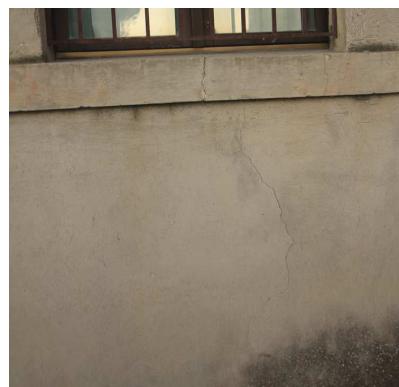
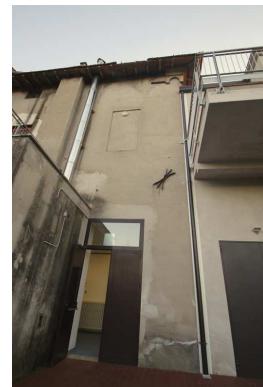
Stato di degrado intonaci

L'intonaco esterno in cemento realizzato nel 1981 oltre a presentarsi in uno stato di degrado avanzato non risulta particolarmente adatto per un fabbricato dei primi del 900. Tale supporto, insieme al degrado del sistema di raccolta delle acque, vista la scarsa traspirabilità che lo caratterizza è la principale causa del degrado delle superfici esterne. Gli interventi di rinforzo delle pareti prevedono la rimozione integrale dell'intonaco esterno e il ripristino con intonaco di calce e tinteggiatura a calce. Verranno mantenuti e ripristinati tutti gli elementi architettonici esistenti come marcapiani, archivolti e cornici sommitali. Verrà mantenuta la quota di gronda attuale. Il nuovo manto di copertura verrà mantenuto in coppi.

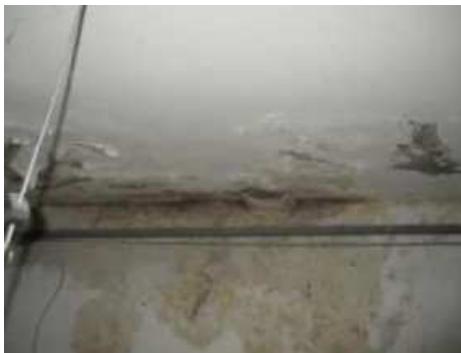
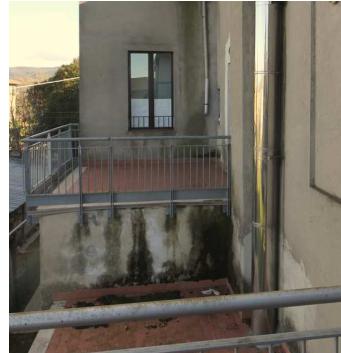
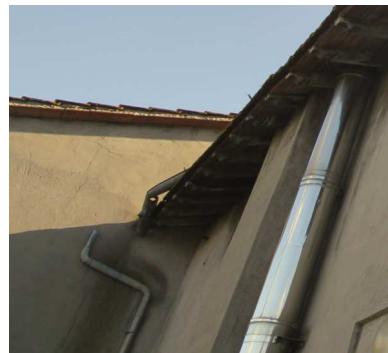
- Alcuni solai al primo livello sono soggetti a fenomeni di infiltrazione principalmente dovuti allo stato di degrado del sistema smaltimento delle acque (canali di gronda e pluviali tappati o danneggiati). Tali fenomeni si manifestano nei solai al primo livello adiacenti corpo scale. Tali fenomeni hanno determinato il distacco di tinte e la macchiature dei pannelli di cartongesso sottostante.

Infiltrazioni solai primo livello

Vista la presenza di infiltrazioni nei solai, dovute al danneggiamento dei pluviali, si prevede di realizzare un'impermeabilizzazione del balcone in piastrelle con guaina liquida trasparente.
