COMMITTENTE	COMUNE DI DERUTA
OGGETTO	<p>PROGETTO DEFINITIVO ESECUTIVO</p> <p>MIGLIORAMENTO SISMICO DELL'EDIFICIO SCOLASTICO SEDE DELLA SCUOLA PRIMARIA, UBICATO IN VIA DANTE ALIGHIERI, FRAZIONE SANT'ANGELO DI CELLE. CUP B59F18000590002</p>

ELABORATO G.R.02.A	GENERALE TITOLO RELAZIONE SPECIALISTICA OPERE ARCHITETTONICHE
-----------------------	--

## R.02.A – RELAZIONE SPECIALISTICA OPERE ARCHITETTONICHE

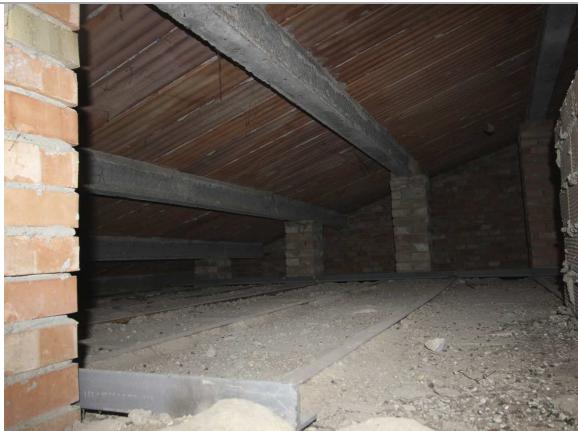
Foto 19- Vista interna centrale termica

Vista la presenza di infiltrazioni nel corpo centrale termica si prevede di rimuovere la guaina esistente e la realizzazione di una nuova impermeabilizzazione con guaina bituminosa.

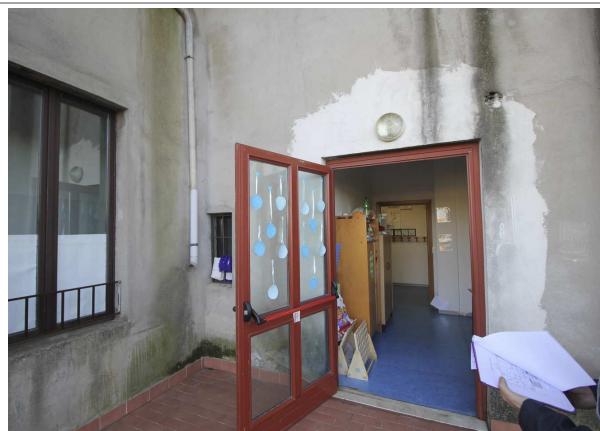
Foto 20- Vista esterna Balcone

Vista la presenza di infiltrazioni nei solai, dovute al danneggiamento dei pluviali, si prevede di realizzare un'impermeabilizzazione del balcone in piastrelle con guaina liquida trasparente.

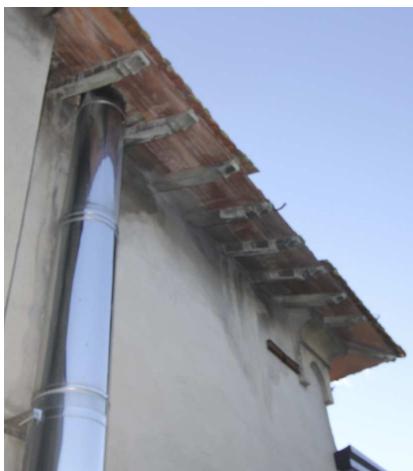
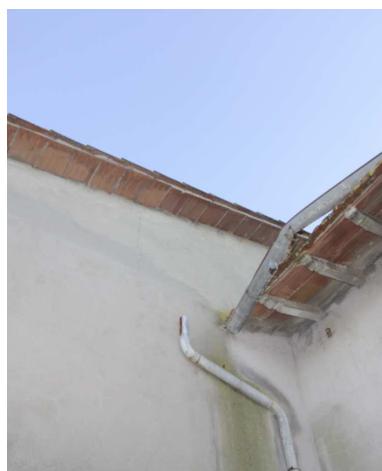
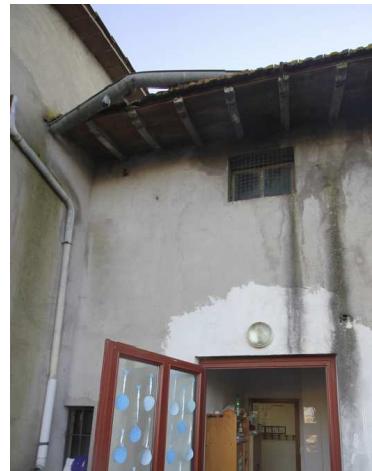
- Il sistema di raccolta delle acque piovane (gronde, pluviali) si presenta in un avanzato stato di degrado diffuso.
- Si segnala la presenza di lesioni non passanti localizzate sugli intonaci esterni in prossimità delle catene e in prossimità di alcune aperture, localizzate, di architravi nelle pareti perimetrali.
- Gli intonaci esterni in cemento risultano buona parte soggetti a degrado. Tale fenomeno è dovuto al danneggiamento del sistema di scolo delle acque (gronde, pluviali e pozzi) e a fenomeni di umidità di risalita.

*Stato di degrado grondaie pluviali*

Con la realizzazione della nuova copertura si prevede il rifacimento del sistema di raccolta acque meteoriche con elementi (gronde, discendenti e pluviali) in rame. I colori dovranno essere concordati con la Soprintendenza.

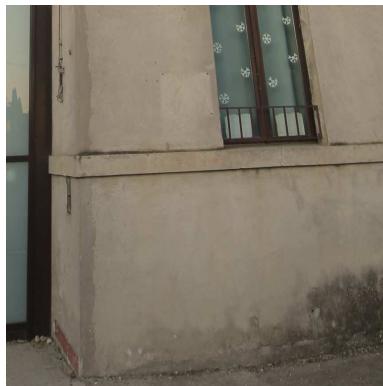
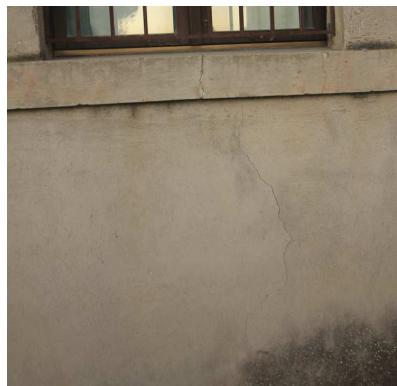
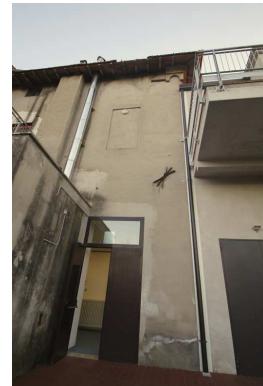
*Stato di degrado intonaci*

L'intonaco esterno in cemento realizzato nel 1981 oltre a presentarsi in uno stato di degrado avanzato non risulta particolarmente adatto per un fabbricato dei primi del 900. Tale supporto, insieme al degrado del sistema di raccolta delle acque, vista la scarsa traspirabilità che lo caratterizza è la principale causa del degrado delle superfici esterne. Gli interventi di rinforzo delle pareti prevedono la rimozione integrale dell'intonaco esterno e il ripristino con intonaco di calce e tinteggiatura a calce. Verranno mantenuti e ripristinati tutti gli elementi architettonici esistenti come marcapiani, archivolti e cornici sommitali. Verrà mantenuta la quota di gronda attuale. Il nuovo manto di copertura verrà mantenuto in coppi.

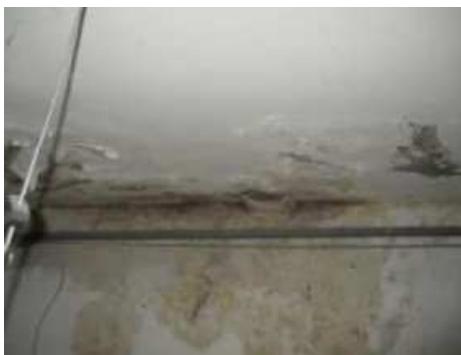
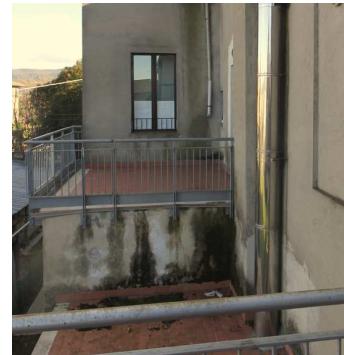
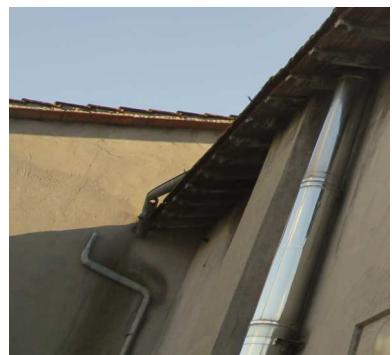
- Alcuni solai al primo livello sono soggetti a fenomeni di infiltrazione principalmente dovuti allo stato di degrado del sistema smaltimento delle acque (canali di gronda e pluviali tappati o danneggiati). Tali fenomeni si manifestano nei solai al primo livello adiacenti corpo scale. Tali fenomeni hanno determinato il distacco di tinte e la macchiature dei pannelli di cartongesso sottostante.

*Infiltrazioni solai primo livello*
