LOCALITA': Vincara - Deruta nord-est

DENOMINAZIONE: Busti I

DATA DI RILEVAZIONE: (04/07/2014)

SCHEDA N. 20

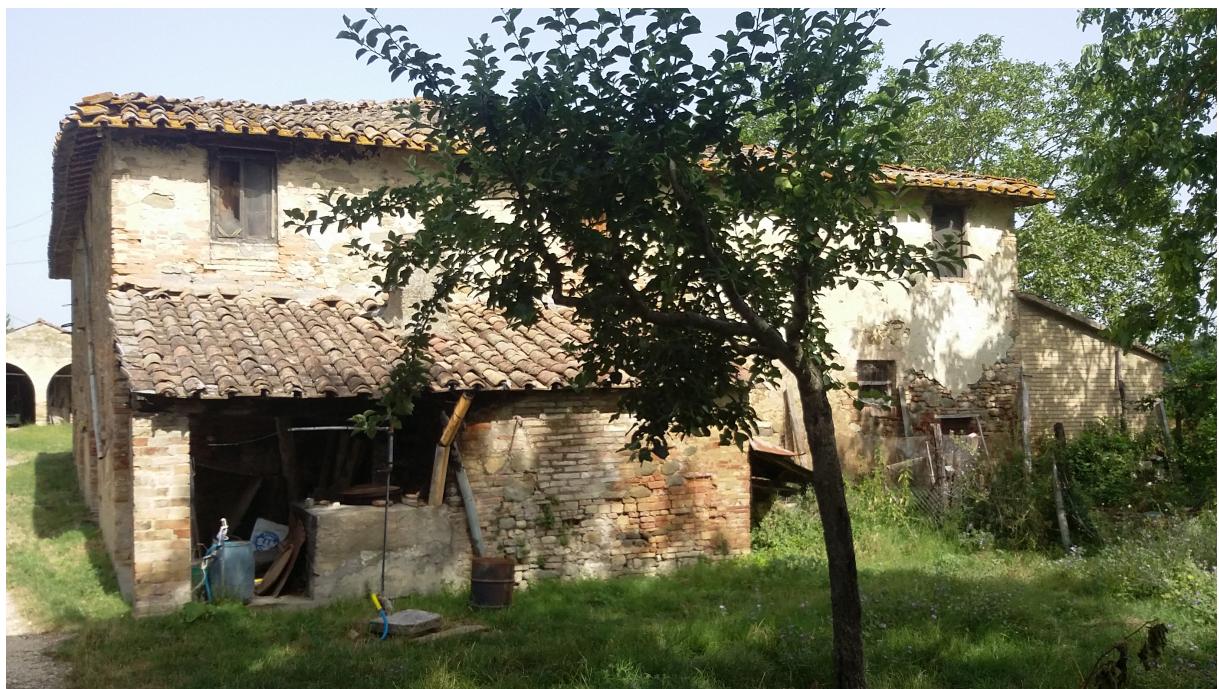
**Foto 02****QUADRO EMERGENZE STORICO ARCHITETTONICHE DEL PTCP**

RUDERE (AI SENSI DEL R.R. 9/2008)	
PARZIALMENTE CROLLATO (tetto)	<input checked="" type="checkbox"/>
SUFFICIENTE	
BUONO

ASSENTE	
BASSO	
MEDIO	<input checked="" type="checkbox"/>
ALTO

Art. 12 DGR 420/2007	
Art. 13 DGR 420/2007	<input checked="" type="checkbox"/>
