COMUNE DI DERUTA

LAVORI DI CONSOLIDAMENTO DI ALCUNI TRATTI DELLA SCARPATA
LUNGO VIA CASALINA-RIPABIANCA IN FRAZ. RIPABIANCA

PROGETTO ESECUTIVO

RELAZIONE TECNICA GENERALE

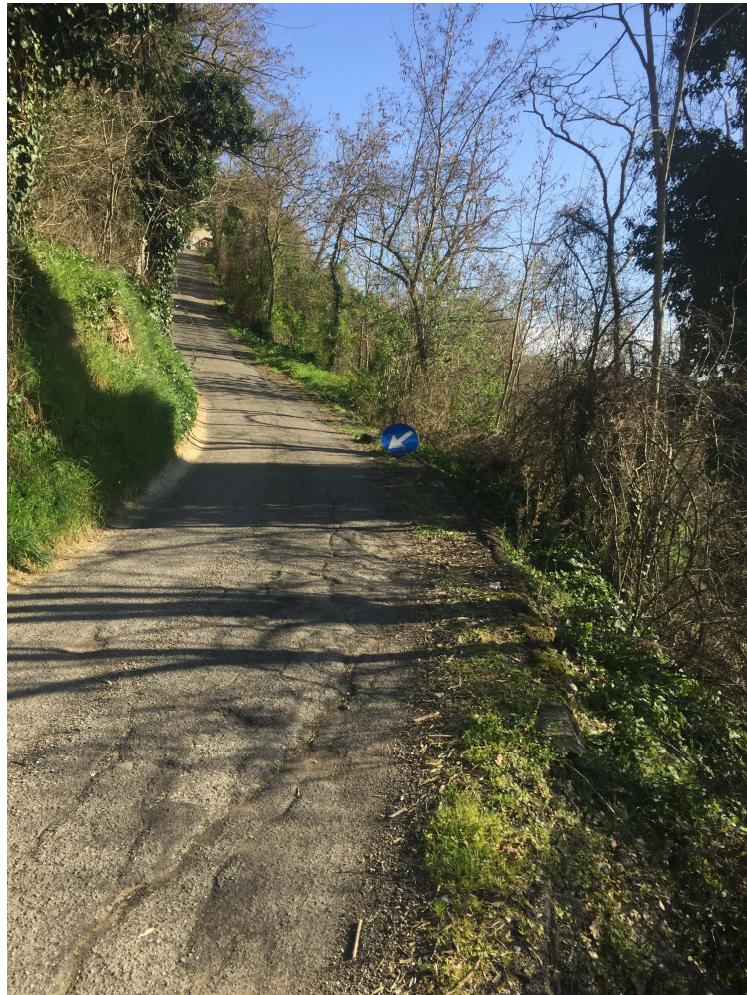
Figura 2 - Porzione di viabilità interessata dal dissesto

Il fenomeno di dissesto che ha interessato la scarpata di valle della strada comunale via Casalina è riconducibile a movimenti gravitativi sub-superficiali indotti dalla situazione geologica locale, dalla circolazione idrica stagionale, superficiale e/o sotterranea, che seppur modesta risulta piuttosto irruente data la pendenza del tratto stradale asfaltato.

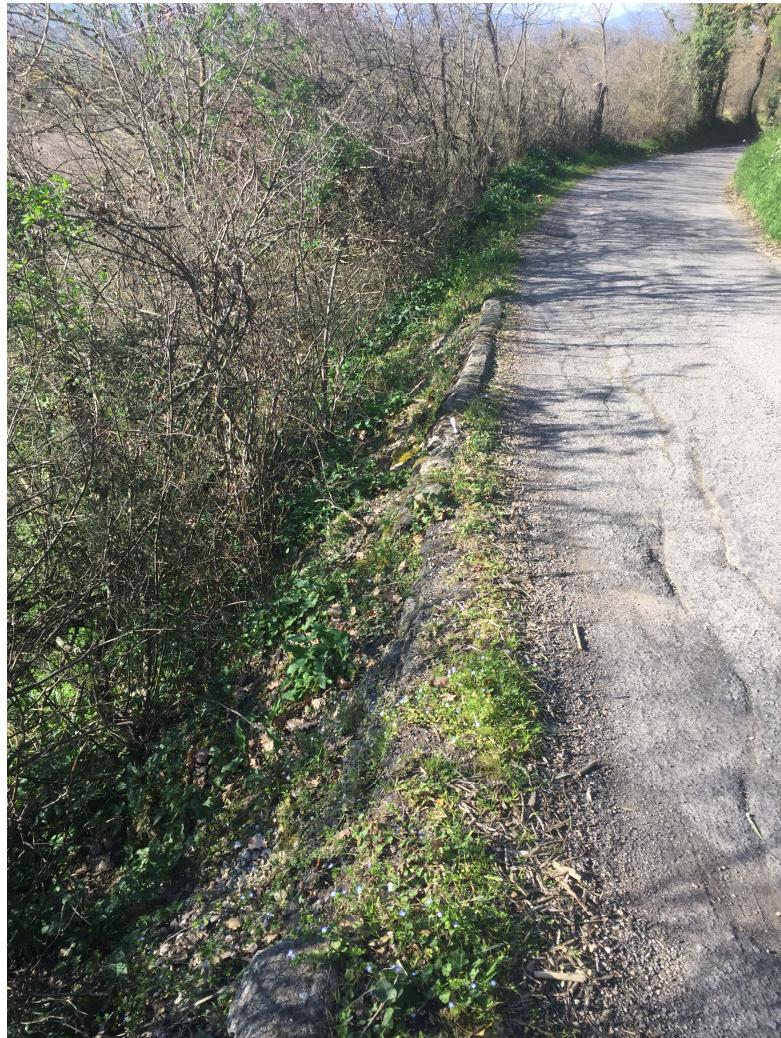
Figura 3 - Tratto di viabilità interessata dalla realizzazione della paratia di micropali

1. la realizzazione di una paratia di micropali estesa per una lunghezza di circa 40 m a partire dall'estremo di valle dei gabbioni esistenti. L'opera sarà disposta planimetricamente lungo il bordo di valle della strada comunale seguendone l'andamento altimetrico (si rimanda agli elaborati grafici di progetto per gli elementi di dettaglio). I micropali, caratterizzati da un perforo di diametro Ø160 e da una lunghezza di 6 m presentano una disposizione in doppia fila a quinconce con interasse longitudinale di 0.66 m e trasversale di 0.5 m e risultano collegati in testa mediante un cordolo in c.a. di altezza pari a 0.4 m e larghezza di 1.4 m. I micropali disposti sulla fila esterna risultano verticali mentre quelli disposti all'interno risultano caratterizzati da un'inclinazione di 10° rispetto alla verticale. Le armature, derivanti, dalle verifiche strutturali svolte ai sensi delle NTC2008 risultano:

- per i *micropali* tubolare Ø88.9 sp=6.3 mm
 - per il *cordolo* n. 5+5 Ø12 superiormente ed inferiormente e 3Ø16 laterali con staffa Ø16/20
2. La regimazione delle acque meteoriche provenienti dalla porzione di monte della viabilità comunale mediante il rifacimento dell'attraversamento stradale esistente a in prossimità delle gabbionate attraverso la posa di una canaletta grigliata prefabbricata in calcestruzzo vibrocompresso di larghezza interna pari a 25 cm, la pulizia della cunetta stradale esistente sul lato di monte e la realizzazione di un cordolo in bitume 15x15 sul lato di valle. L'intervento si completa poi con la bonifica ed il ripristino del sistema di smaltimento esistente fino al fosso posto in prossimità della superstrada.

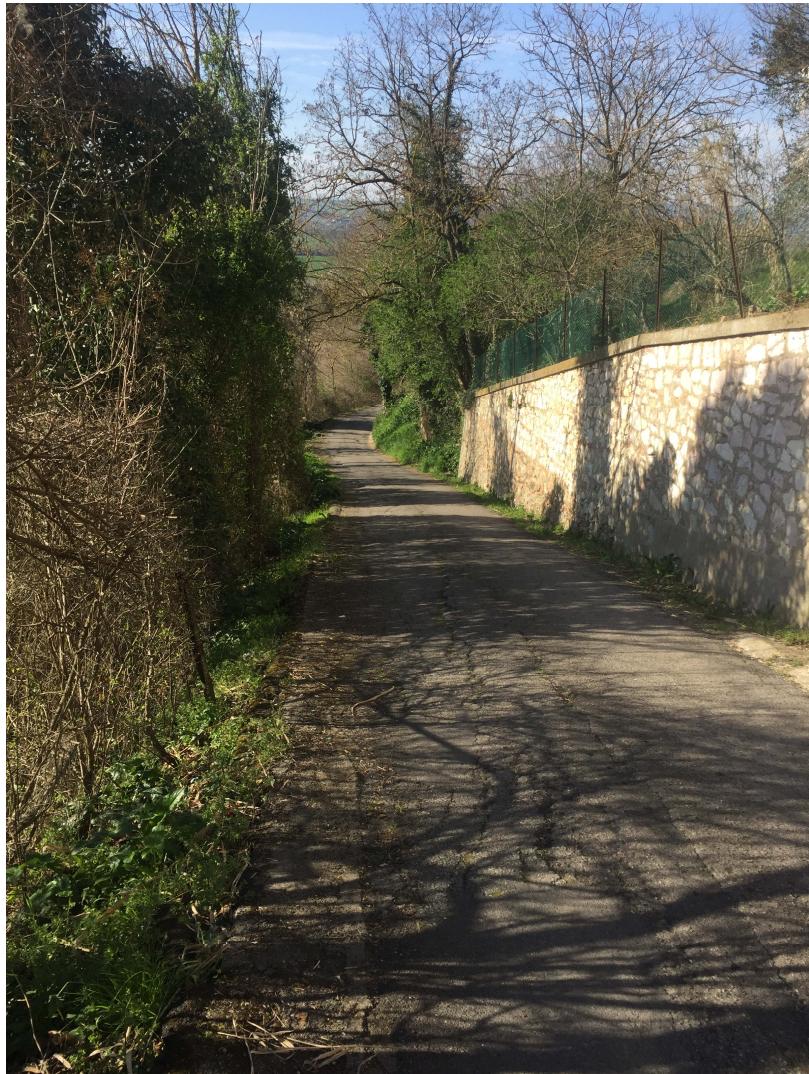
Figura 4 - Tratto di viabilità interessata dall'esecuzione di cordolo in bitume (lato destro) e da pulitura della cunetta esistente (lato sinistro)

- la pulizia della cunetta di monte per una larghezza di circa 20 cm dal limite della carreggiata
 - la realizzazione di un attraversamento stradale mediante la posa di una tubazione in PeAD Ø250, allettata (per uno spessore minimo di 20 cm) e rinfiancata con misto stabilizzato in cemento. Il ricoprimento della tubazione (per uno spessore minimo di 70 cm) sarà completato con 30 cm di misto granulometrico e 8 cm di binder chiuso. Ai lati dell'attraversamento verranno, inoltre, posate due caditoie prefabbricate in cls con dimensione interna di 50x50 cm per la raccolta delle acque provenienti dalle cunette laterali.

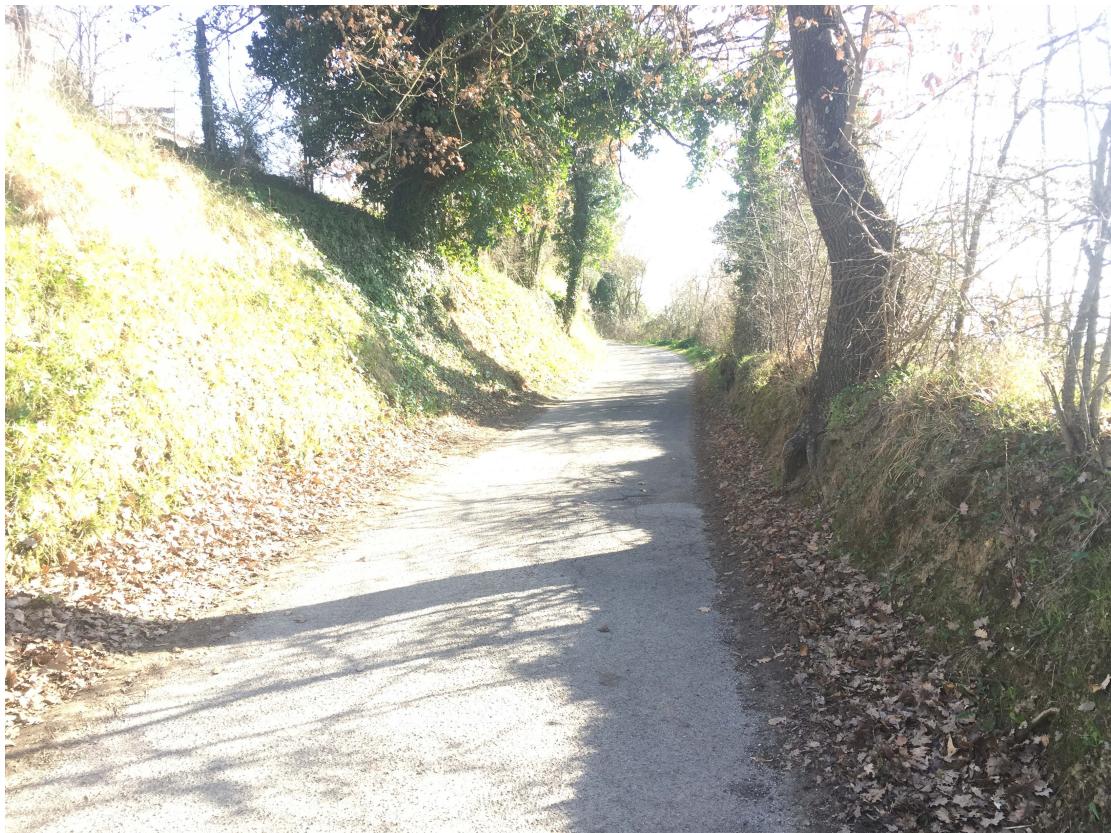
Figura 5 - Tratto di viabilità interessata dalla posa di zanella prefabbricata (lato sinistro) e da pulitura della cunetta esistente (lato destro)

- la posa in opera di una zanella alla francese in calcestruzzo prefabbricato in corrispondenza del ciglio di valle della viabilità comunale, a partire dal termine della paratia per una lunghezza di circa 47 m. Tale elemento sarà posato su un magrone di cemento di spessore minimo di 5 cm

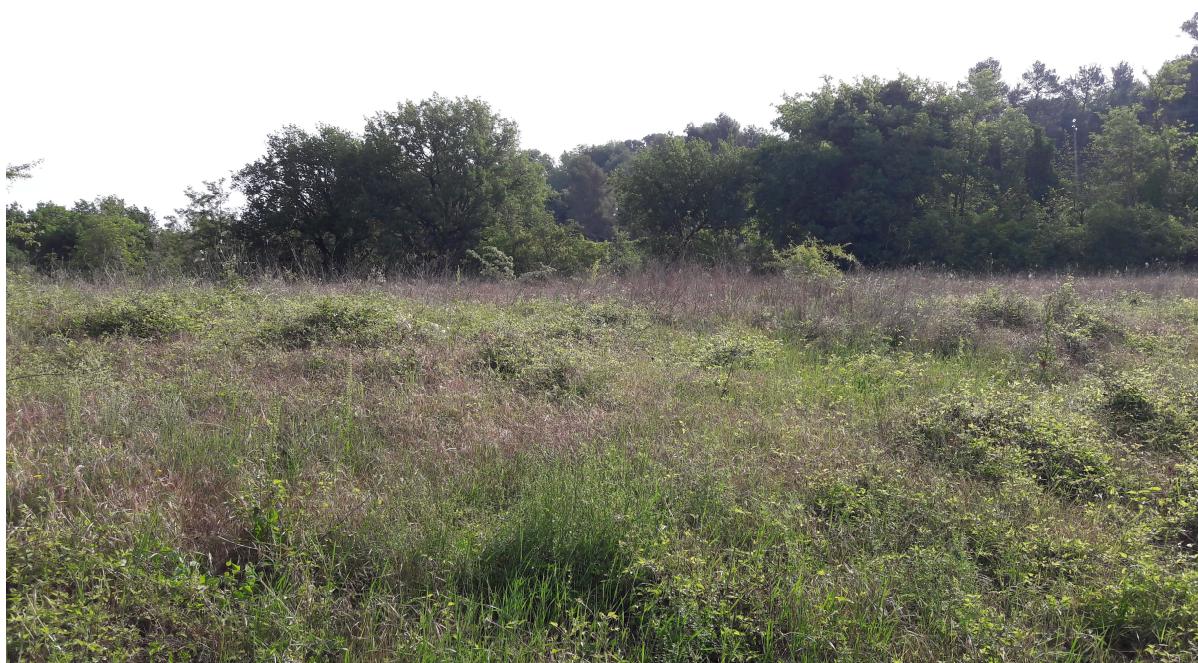
Figura 6 - Area di posa della tubazione di scarico delle acque meteoriche della piattaforma stradale

- le acque di dilavamento così collettate verranno convogliate al fosso esistente mediante una tubazione in PeAD a doppia parete Ø315, allettata (per uno spessore di 20 cm) e rinfiancata con sabbia. Il ricoprimento della tubazione (per uno spessore minimo di 70 cm) verrà completato con 40 cm di terreno vegetale per garantire il riutilizzo del terreno a fini agricoli.
