COMUNE DI DERUTA

LAVORI DI CONSOLIDAMENTO DI ALCUNI TRATTI DELLA SCARPATA
LUNGO VIA CASALINA-RIPABIANCA IN FRAZ. RIPABIANCA

PROGETTO ESECUTIVO

STUDIO DI FATTIBILITÀ AMBIENTALE

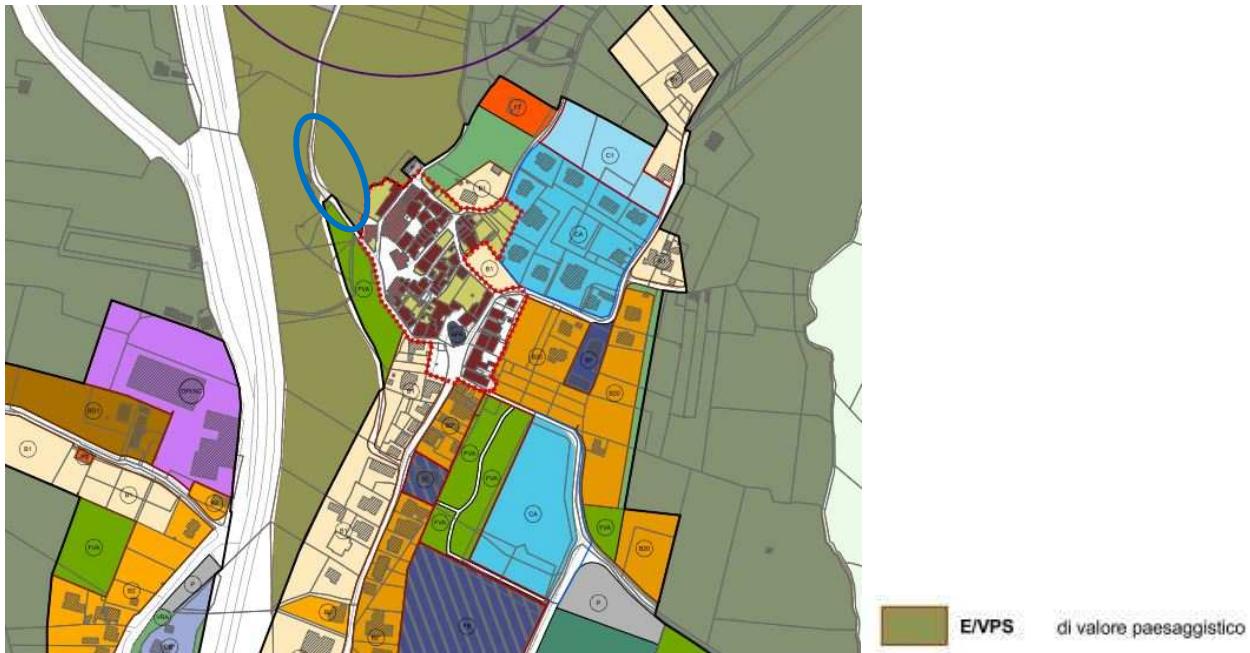
Figura 6 - Inquadramento dell'intervento (in blu) sulla Tav 05 del PRG Operativo

Nell'ambito della parte operativa del PRG l'area di intervento ricade all'interno della fascia destinata a *viabilità esistente* e confina con superfici *dell'ambito delle aree agricole di valore paesaggistico*.

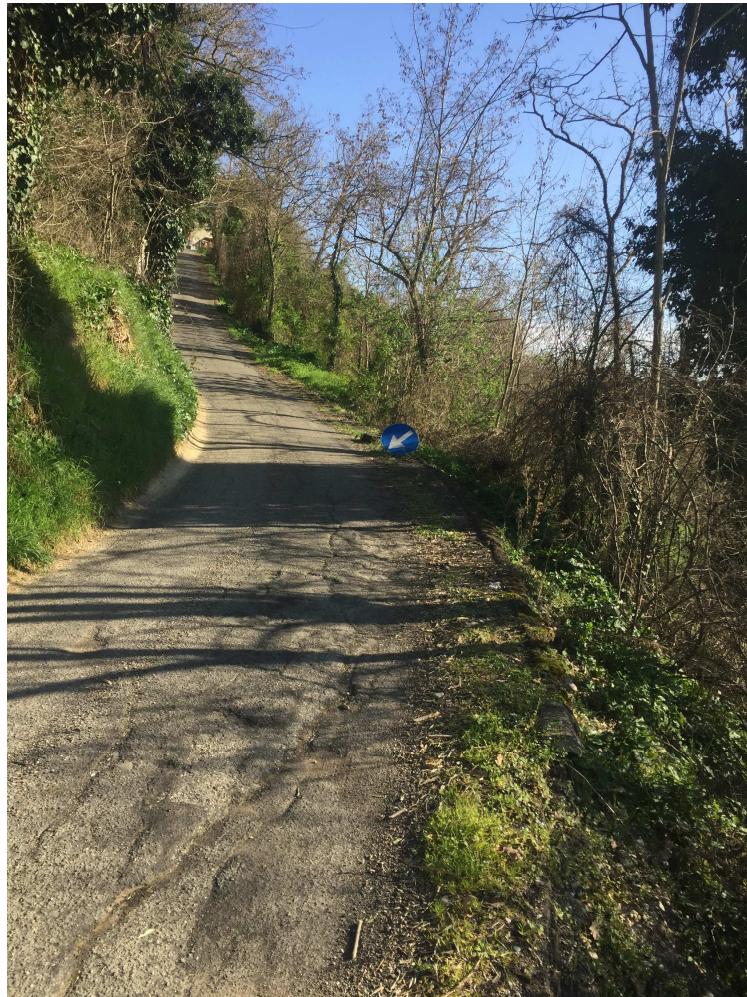
Figura 8 - Porzione di viabilità interessata dal dissesto

Il fenomeno di dissesto, che ha interessato la scarpata di valle della strada comunale via Casalina, è riconducibile pertanto a movimenti gravitativi sub-superficiali indotti dalla situazione geologica locale, dalla circolazione idrica stagionale, superficiale e/o sotterranea, che seppur modesta assume caratteri ingenti per la pendenza del tratto stradale asfaltato.

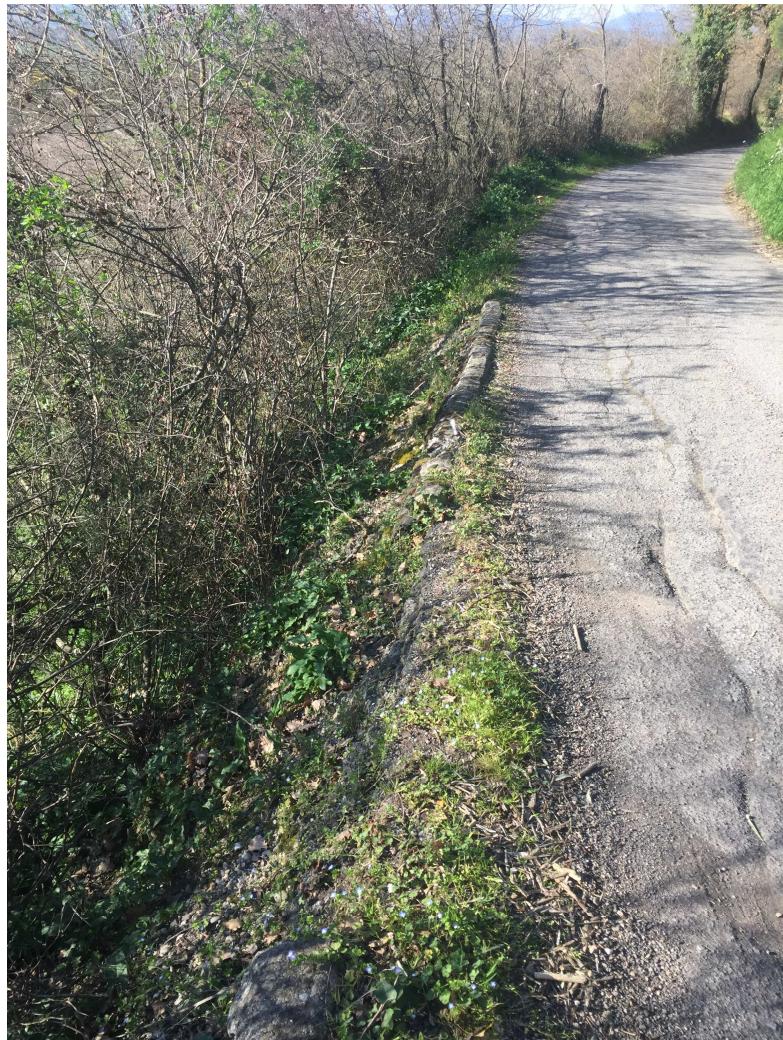
Figura 9 - Tratto di viabilità interessata dalla realizzazione della paratia di micropali

1. la realizzazione di una paratia di micropali estesa per una lunghezza di circa 35 m a partire dall'estremo di valle dei gabbioni esistenti. L'opera sarà disposta planimetricamente lungo il bordo di valle della strada comunale seguendone l'andamento altimetrico (si rimanda agli elaborati grafici di progetto per gli elementi di dettaglio). I micropali, caratterizzati da un perforo di diametro Ø160 e da una lunghezza di 6 m presentano una disposizione in doppia fila a quinconce con interasse longitudinale di 0.66 m e trasversale di 0.5 m e risultano collegati in testa mediante un cordolo in c.a. di altezza pari a 0.4 m e larghezza di 1.4 m. I micropali disposti sulla fila esterna risultano verticali mentre quelli disposti all'interno risultano caratterizzati da un'inclinazione di 10° rispetto alla verticale. Le armature, derivanti, dalle verifiche strutturali svolte ai sensi delle NTC2008 risultano:

- per i *micropali* tubolare Ø88.9 sp=6.3 mm
 - per il *cordolo* n. 5+5 Ø12 superiormente ed inferiormente e 3Ø16 laterali con staffe Ø16/20
2. La regimazione delle acque meteoriche provenienti dalla porzione di monte della viabilità comunale mediante il rifacimento dell'attraversamento stradale esistente in prossimità delle gabbionate attraverso la posa di una canaletta grigliata prefabbricata in calcestruzzo vibrocompresso di larghezza interna pari a 25 cm, la pulizia della cunetta stradale esistente sul lato di monte e la realizzazione di un cordolo in bitume 15x15 sul lato di valle. L'intervento si completa poi con la bonifica ed il ripristino del sistema di smaltimento esistente fino al fosso posto in prossimità della superstrada.

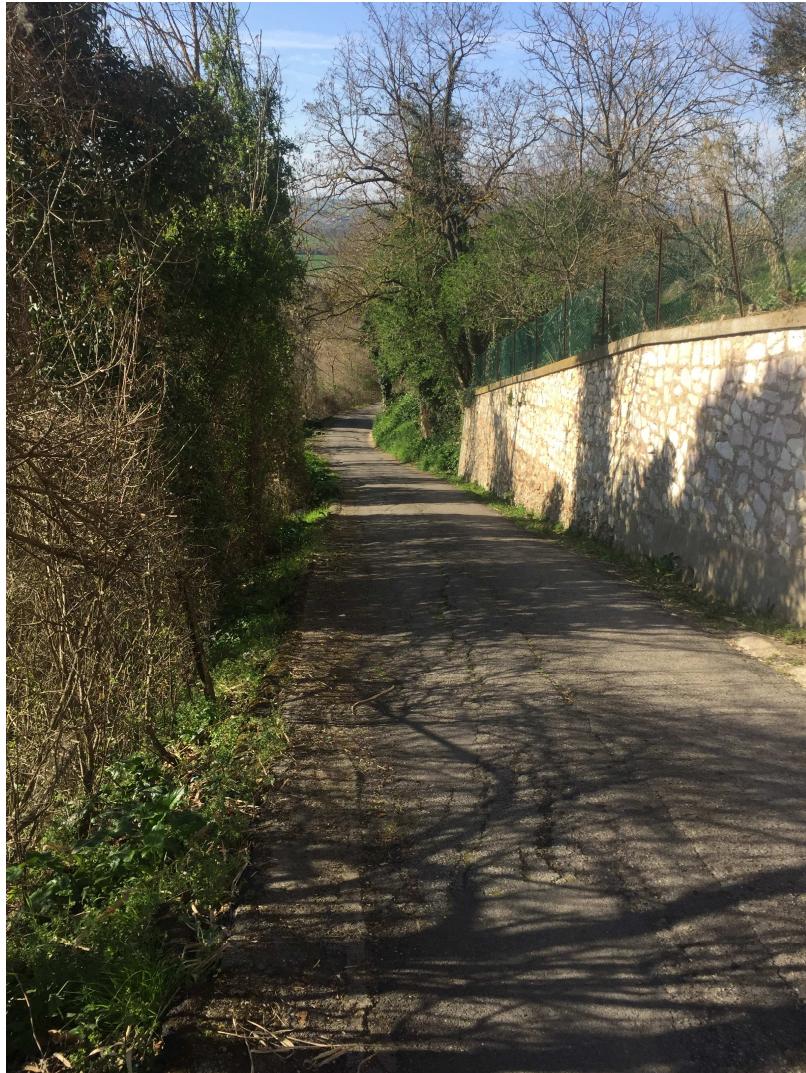
Figura 10 - Tratto di viabilità interessata dall'esecuzione di cordolo in bitume (lato destro) e da pulitura della cunetta esistente (lato sinistro)

- la pulizia della cunetta di monte per una larghezza di circa 20 cm dal limite della carreggiata
 - la realizzazione di un attraversamento stradale mediante la posa di una tubazione in PeAD Ø250, allettata (per uno spessore minimo di 20 cm) e rinfiancata con misto stabilizzato in cemento. Il ricoprimento della tubazione sarà completato con 30 cm di misto granulometrico e 8 cm di binder chiuso. Ai lati dell'attraversamento verranno, inoltre, posate due caditoie prefabbricate in cls con dimensione interna di 50x50 cm per la raccolta delle acque provenienti dalle cunette laterali.

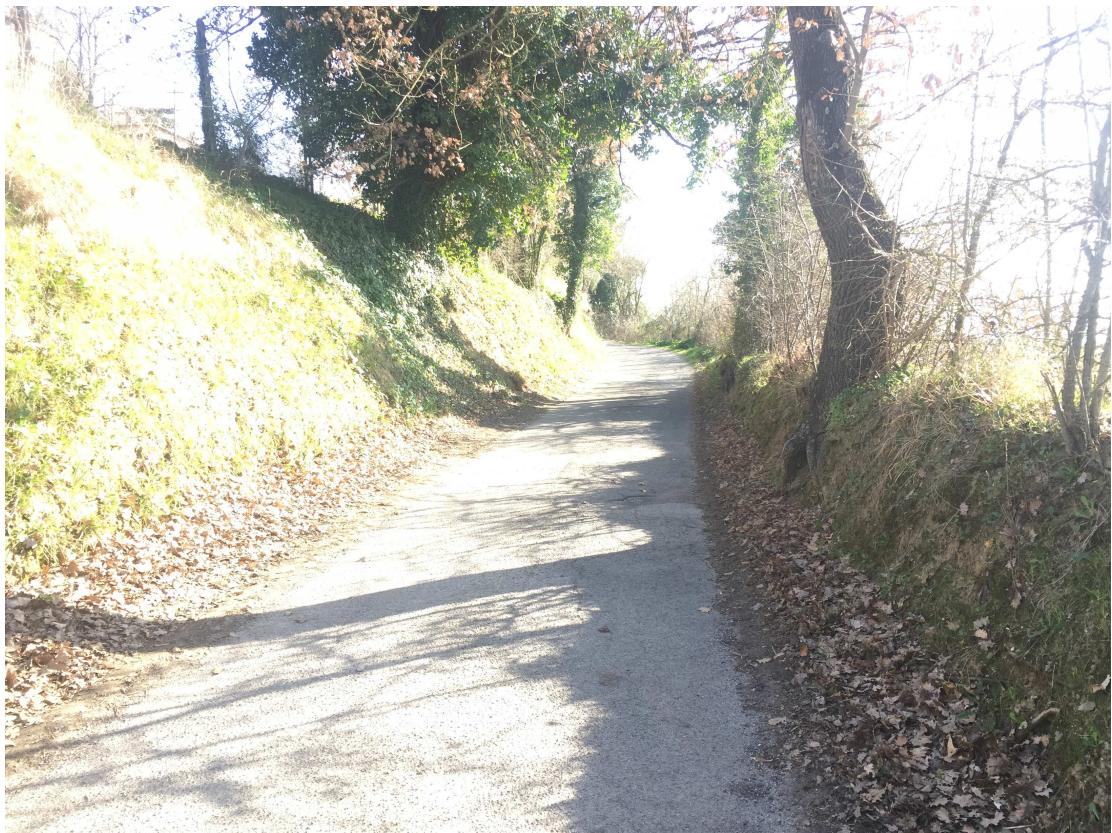
Figura 11 - Tratto di viabilità interessata dalla posa di zanella prefabbricata (lato sinistro) e da pulitura della cunetta esistente (lato destro)

- la posa in opera di una zanella alla francese in calcestruzzo prefabbricato in corrispondenza del ciglio di valle della viabilità comunale, a partire dal termine della paratia per una lunghezza di circa 47 m. Tale elemento sarà posato su un magrone di cemento di spessore minimo di 5 cm

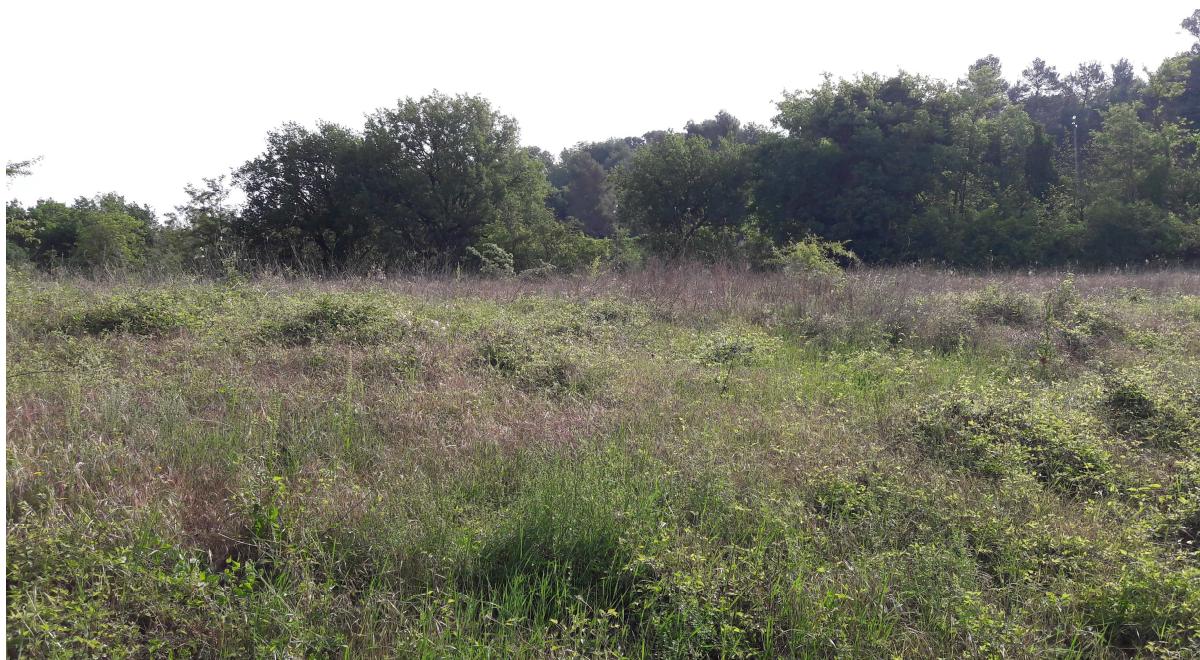
Figura 12 - Area di posa della tubazione di scarico delle acque meteoriche della piattaforma stradale

- le acque di dilavamento così collettate verranno convogliate al fosso esistente mediante una tubazione in PeAD a doppia parete Ø315, allettata (per uno spessore di 20 cm) e rinfiancata con sabbia. Il ricoprimento della tubazione (per uno spessore minimo di 70 cm) verrà realizzato con il recupero del materiale per garantire il riutilizzo del terreno a fini agricoli. Per proteggere le pareti della scarpata in corrispondenza dell'uscita della tubazione si prevede la realizzazione di una scogliera in pietrame per una lunghezza di circa 4.0 m.

Anche gli interventi che interessano le aree incolte (la posa in opera della tubazione di scarico delle acque meteoriche) saranno completamente interrate prevedendo il recupero della trincea di scavo mediante ricoprimento con terreno vegetale.
