# COMUNE DI DERUTA

**LAVORI DI SOMMA URGENZA CONSEGUENTI AL MOVIMENTO FRANOSO  
VERIFICATOSI IN DATA ODIERNA NELLA SCARPATA COMPRESA TRA  
VIA DI CASTELLEONE E VIA EL FRATE IN DERUTA CAPOLUOGO.**

**PERIZIA GIUSTIFICATIVA  
DEGLI INTERVENTI DI SOMMA URGENZA**  
(Art. 163, comma 4, D. Lgs. 50/2016 e smi)

**PERIZIA GIUSTIFICATIVA  
DEI LAVORI DI SOMMA URGENZA**

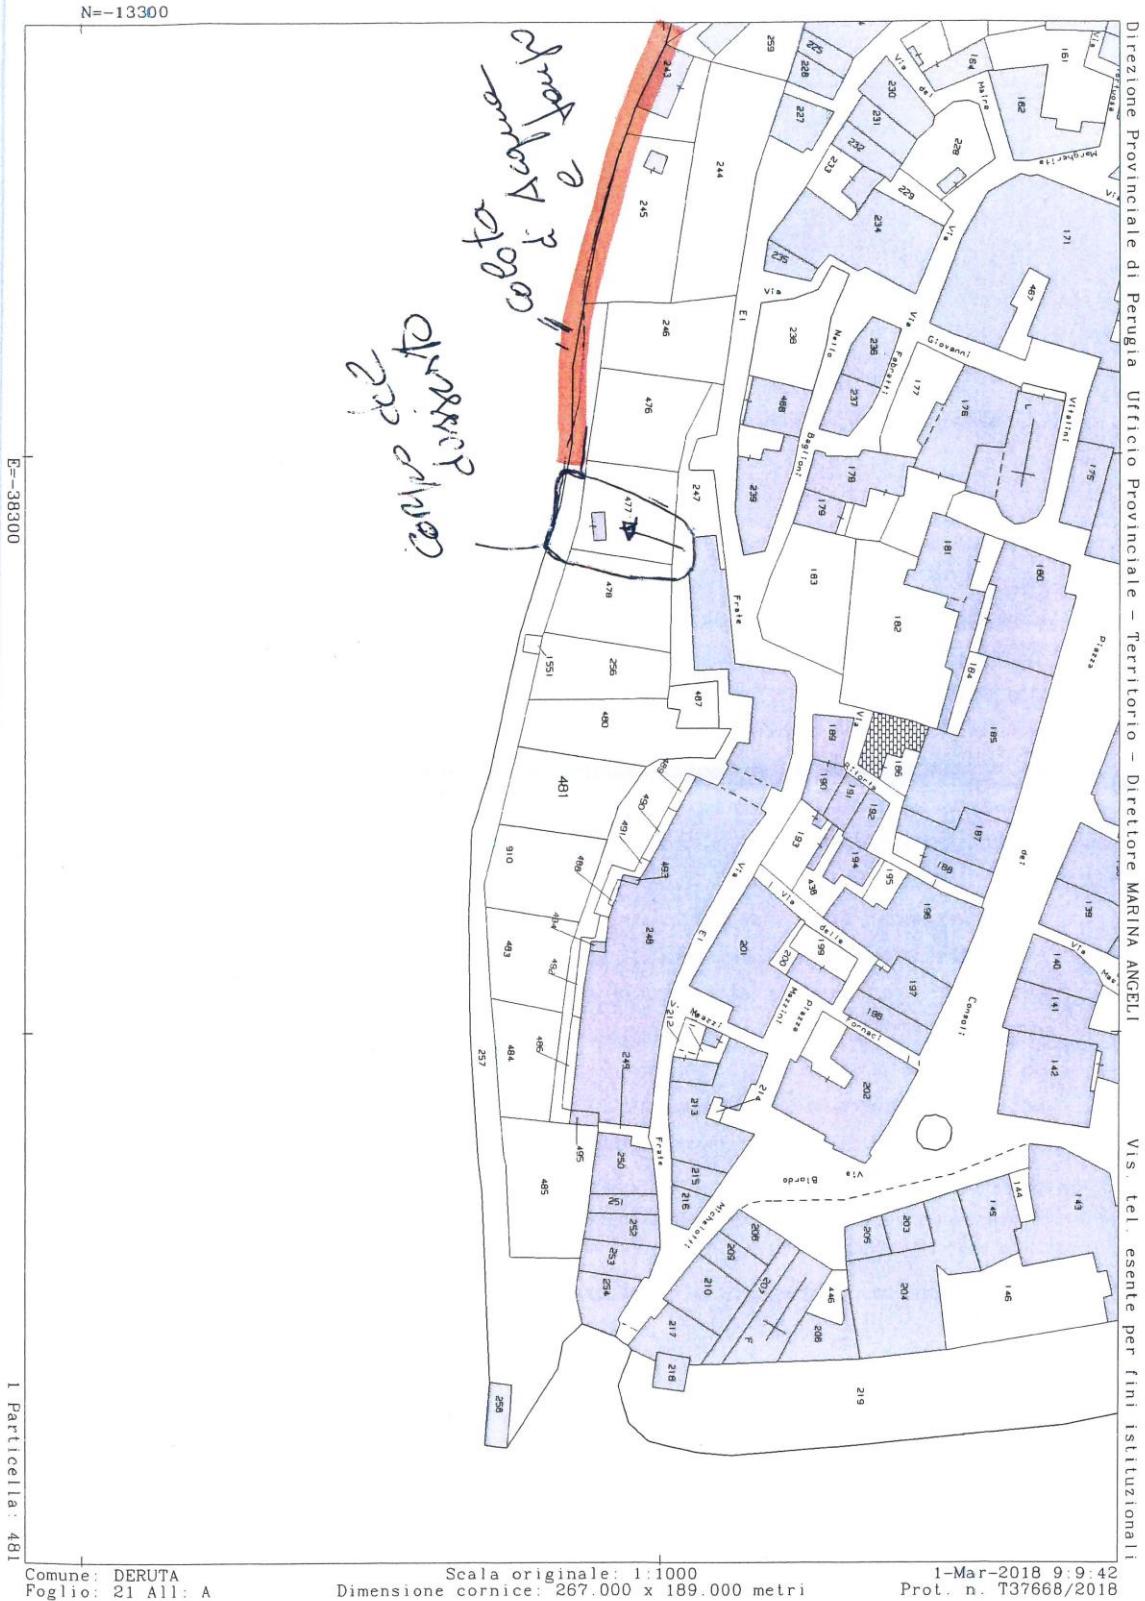
Il presente atto composto di sei pagine, redatto e sottoscritto dal Responsabile del procedimento e dal Responsabile dell'Area Lavori Pubblici, viene trasmesso all'organo amministrativo per la deliberazione in seno alla Giunta Municipale con allegato stralcio di planimetria con individuata la zona interessata dal movimento franoso in argomento.
