COMUNE DI DERUTA

MOVIMENTO FRANOSO DEL VERSANTE COLLINARE IN DERUTA CAPOLUOGO
COMPRESO TRA VIA EL FRATE E VIA DI CASTELLEONE
PRIMO INTERVENTO DI MESSA IN SICUREZZA FINALIZZATO ALLA
RIAPERTURA DELLA CIRCOLAZIONE SU VIA DI CASTELLEONE

PROGETTO ESECUTIVO

Relazione geologica, geotecnica e sismica

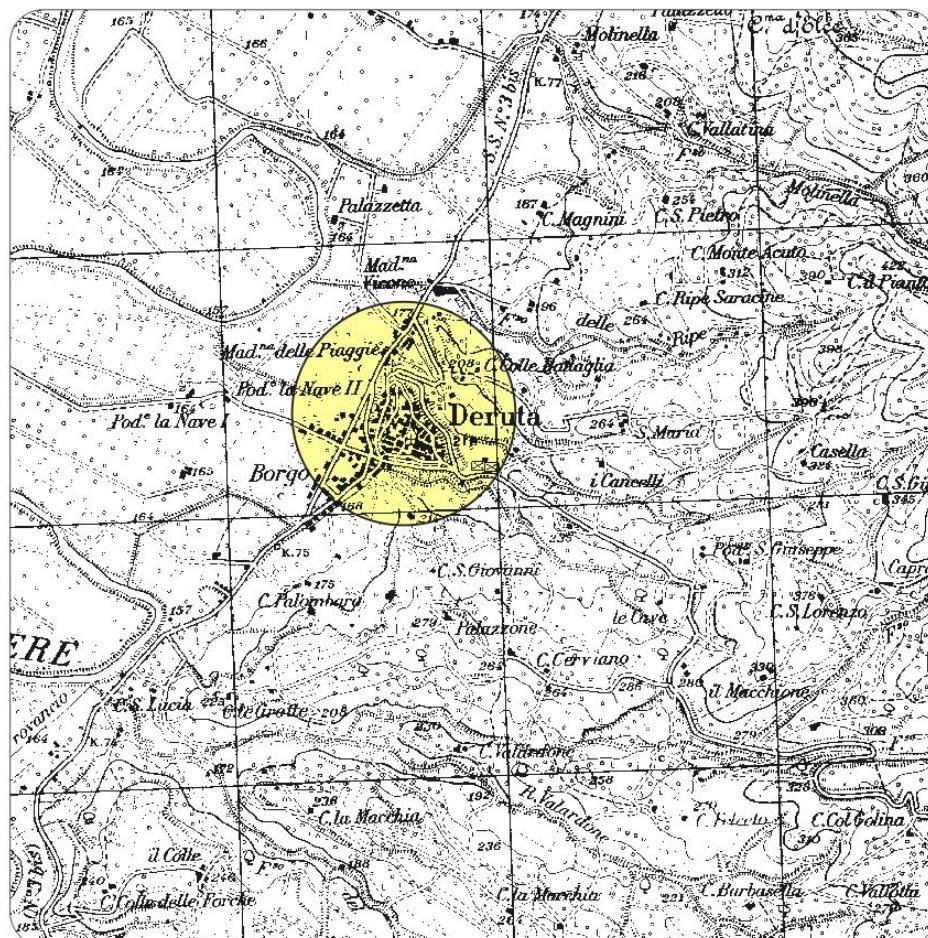
Figura 1 – Corografia IGM generale.

La morfologia dell'area è caratterizzata da un rilievo collinare a sommità arrotondata che si raccorda lateralmente a pendii collinari con versanti ad elevata acclività.

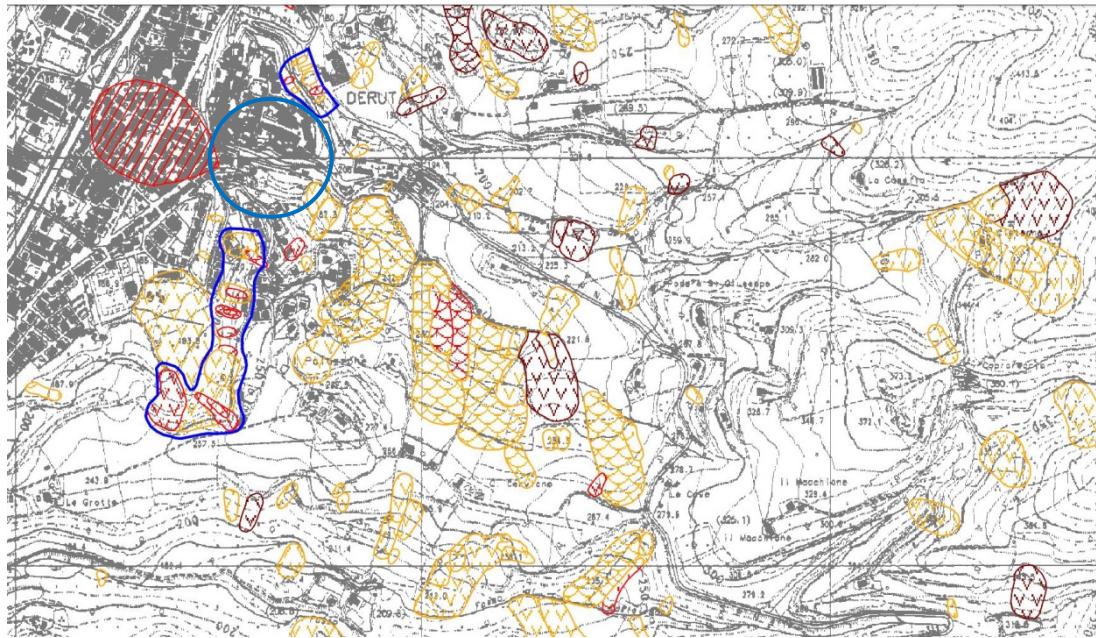
Figura 2 – Carta P.A.I. - Dissesti.

L'osservazione diretta e l'analisi delle foto aeree ha permesso di accettare la presenza di fenomeni di instabilità superficiale che interessano la coltre d'alterazione superficiale dei terreni fluvio-lacustri ed in parte le scarpate morfologiche (bordi dei terrazzi) localizzate ai

I dissesti censiti nel passato si distribuiscono sul versante esposto ad sud-ovest e a nord in una posizione tale da non interessare il sito in oggetto, sono spesso innescati da una scarsa e/o cattiva regimentazione delle acque superficiali, dalle scadenti caratteristiche geomeccaniche dei terreni affioranti a seguito dei fenomeni d'alterazione e dalla morfologia del sito (scarpate ripide).

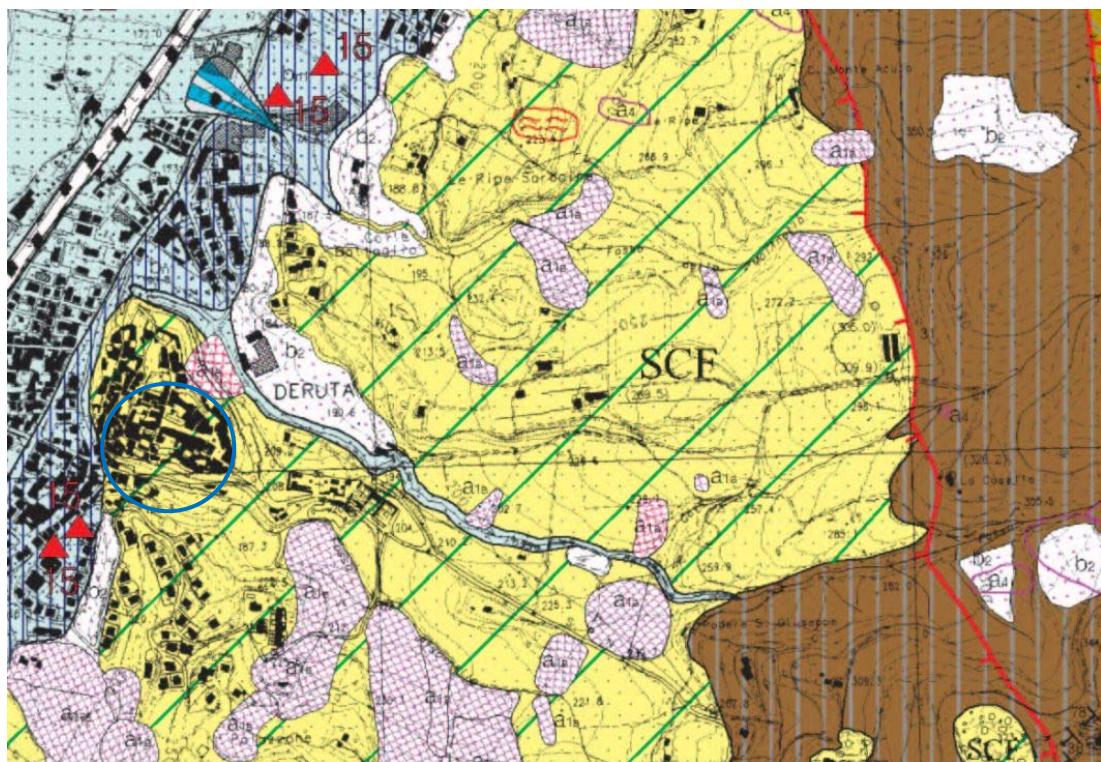
Figura 3 – Stralcio Carta Geologica.

Il **Subsistema di Santa Maria di Ciciliano** in particolare per quanto riguarda la Litofacies di Madonna dei Bagni – SCF è caratterizzato da litofacies eteropiche all'interno delle quali si rinvengono alternanze sabbioso-ciottolose prevalenti.

Le sabbie appaiono con disposizione tabulare e a volte presentano laminazioni incrociate, con contatto basale piano. Si rinvengono inoltre intercalati alle sabbie livelli a componente prevalentemente limoso - sabbiosa debolmente argillosa con presenza di ritmi decimetriche di colore grigio nocciola.

Al di sotto del deposito sabbioso-limoso si passa a sedimenti francamente limoso - argilosì, di colore grigio chiaro e grigio scuro. Le alternanze delle ritmi nel complesso argilloso presentano dei livelli con sostanza organica e resti vegetali inclusi che conferiscono al deposito la colorazione grigio plumbea.

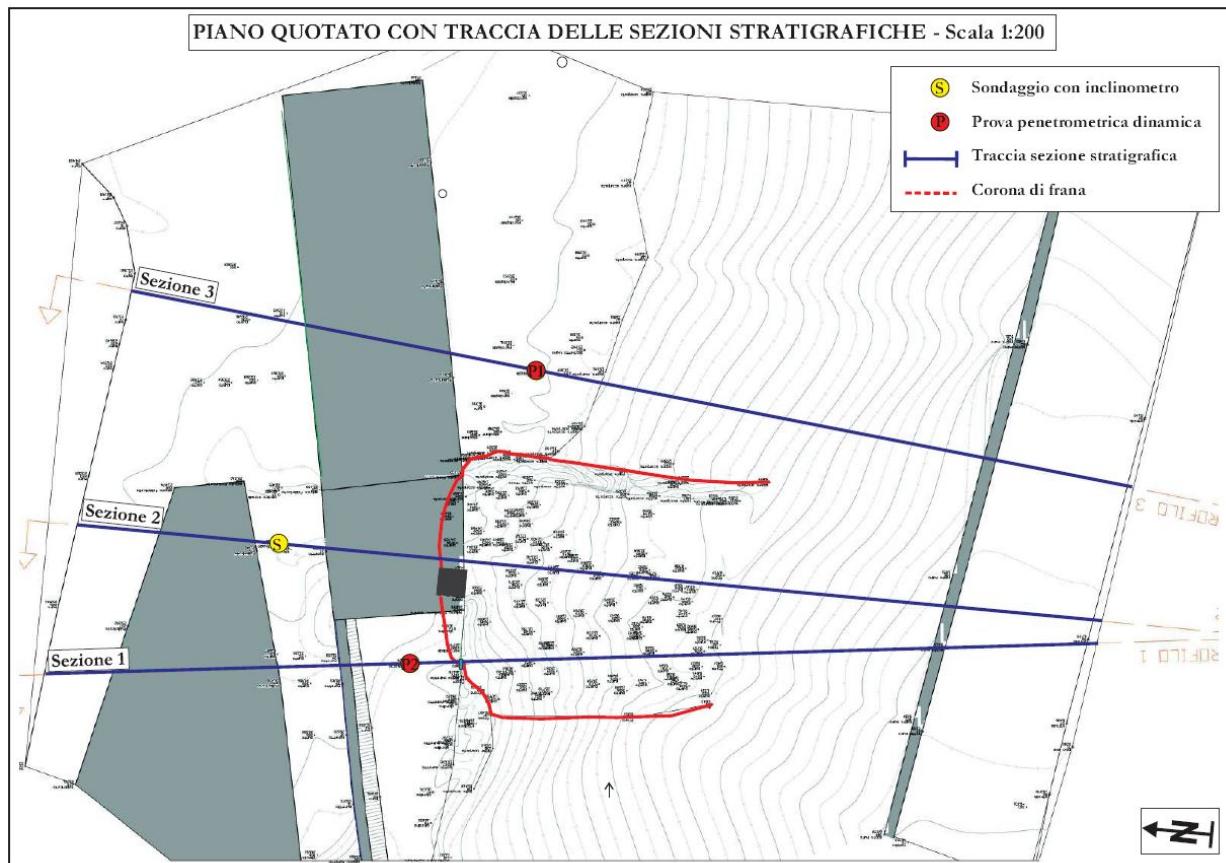
Il sondaggio contrassegnato con la sigla S1 eseguito a monte della superficie di distacco ha consentito di ricostruire la stratigrafia dei terreni di imposta sino alla profondità massima di 19.2 m dal piano stradale (via El Frate), di seguito vengono riportati i parametri geotecnici ricavati dalle prove eseguite durante i sondaggi e la successione stratigrafica osservata.

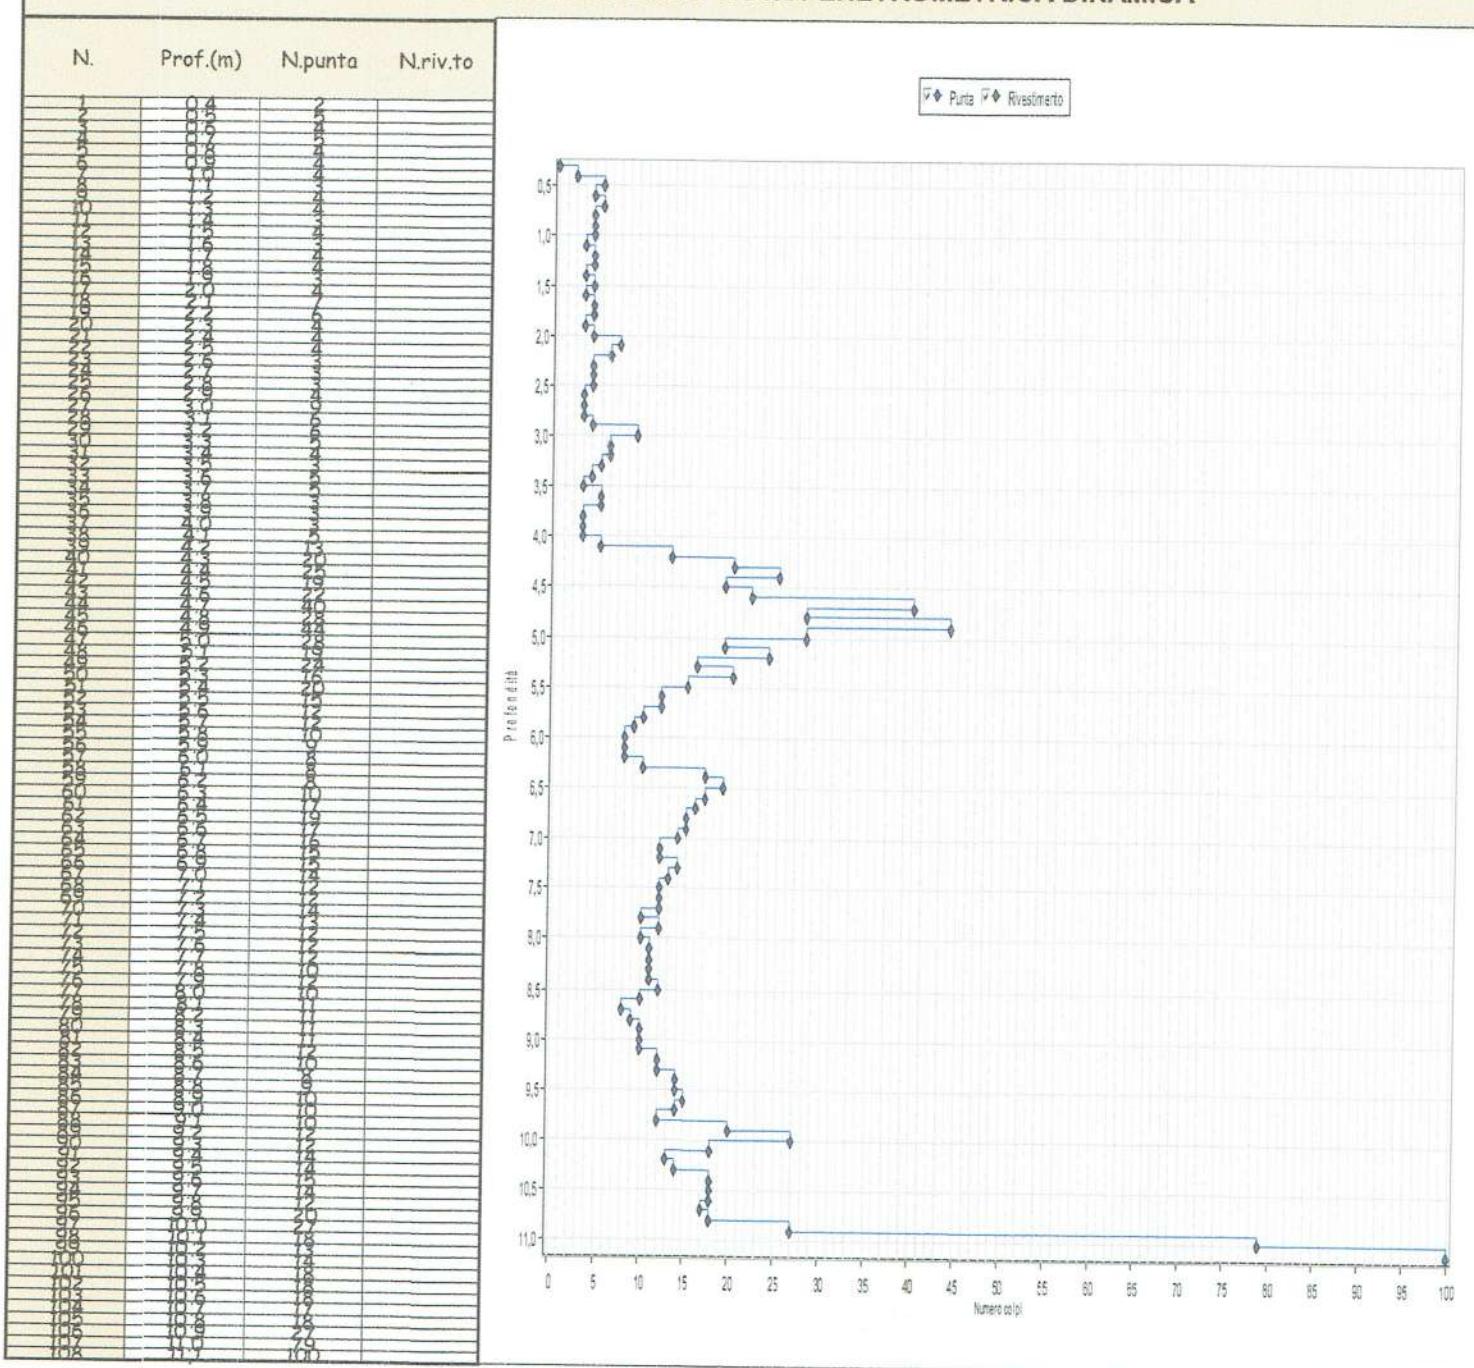
TABELLA E GRAFICO DATI PROVA PENETROMETRICA DINAMICA

Committente:	Dott. Geol. Michela Timi		
Località:	Deruta (PG)		Quota s.l.m.(m):
Data inizio cantiere:	4 maggio 2018	Data fine cantiere:	4 maggio 2018
Attrezzatura:	Pagani DPM 20/30	Sigla:	DPM 1
Coordinate geografiche:

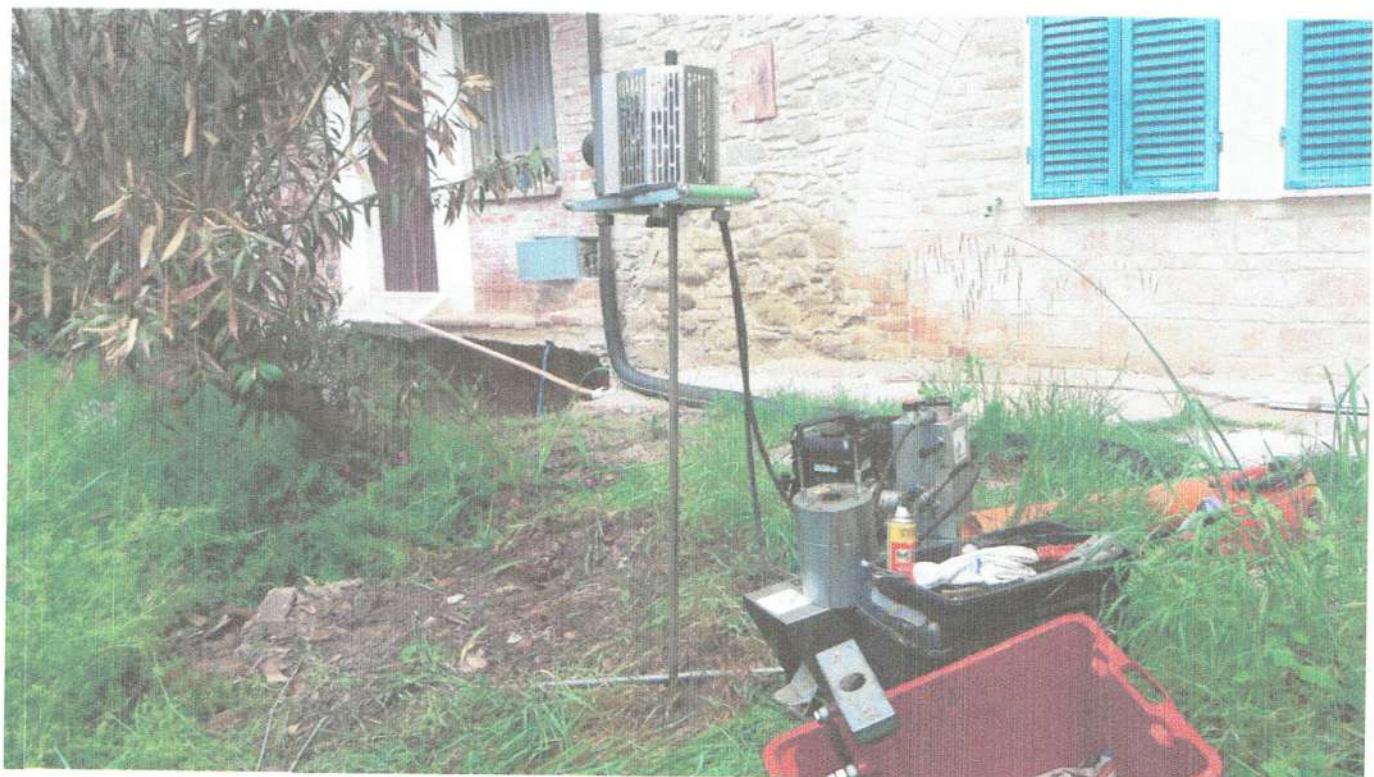
FOTO 1: Strumentazione utilizzata per l'esecuzione della prova DPM 1.

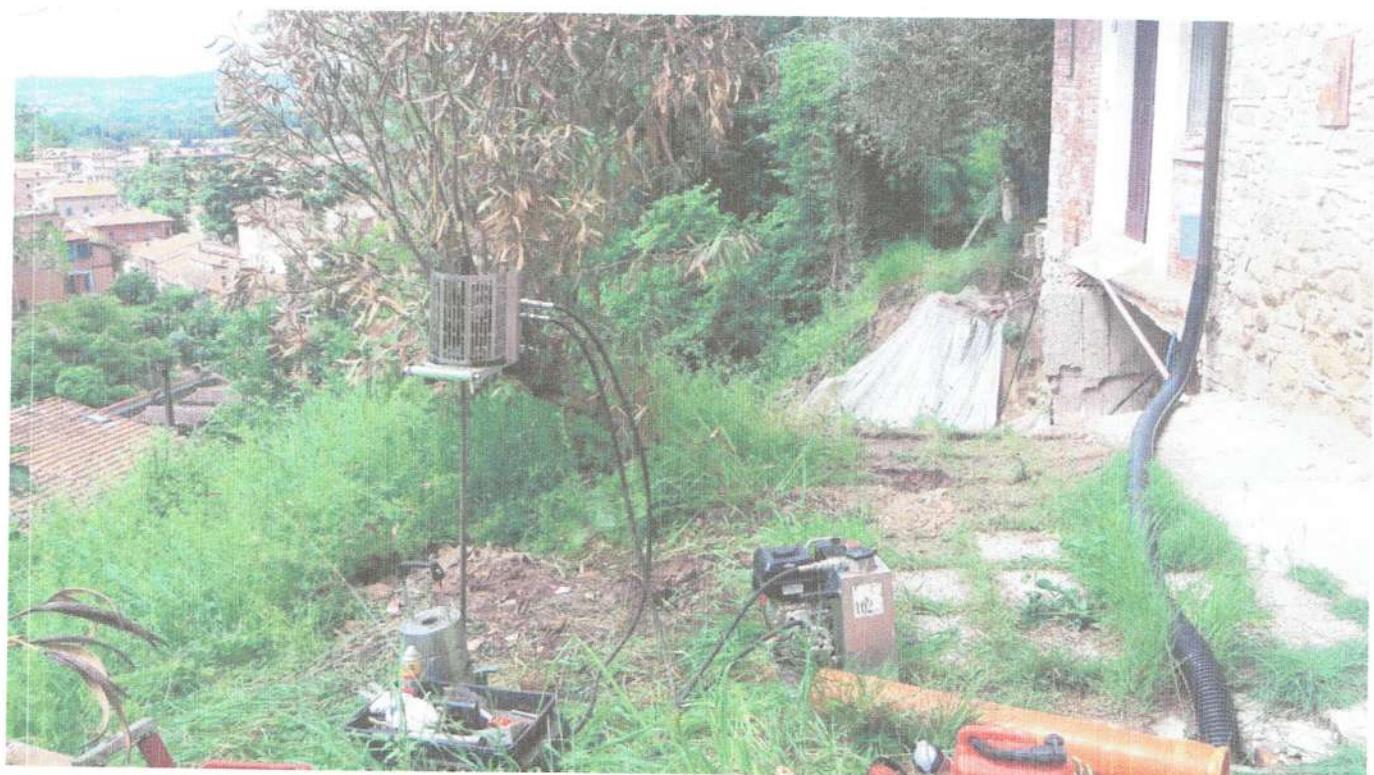
FOTO 2: Un'immagine della piazzola osservata da un'altra angolatura.

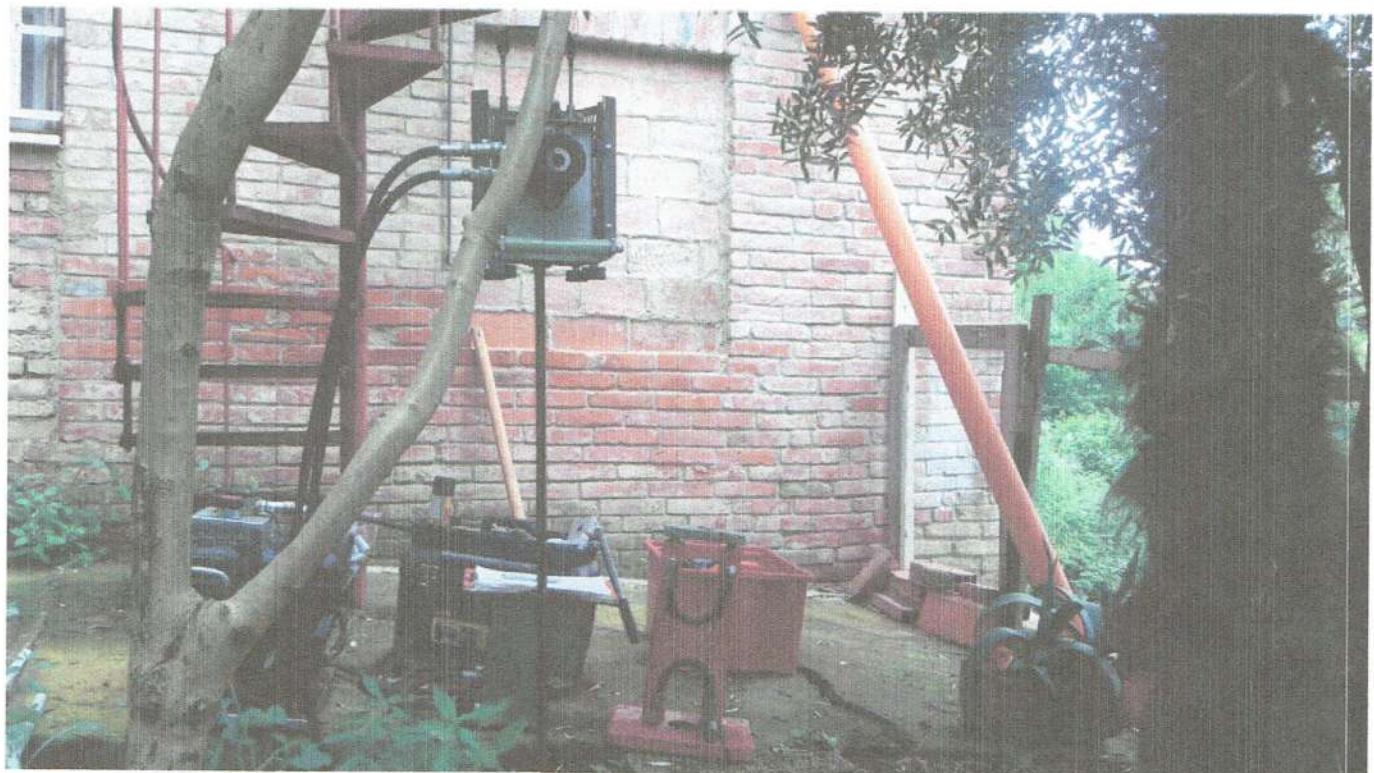
FOTO 1: Strumentazione utilizzata per l'esecuzione della prova DPM 2.

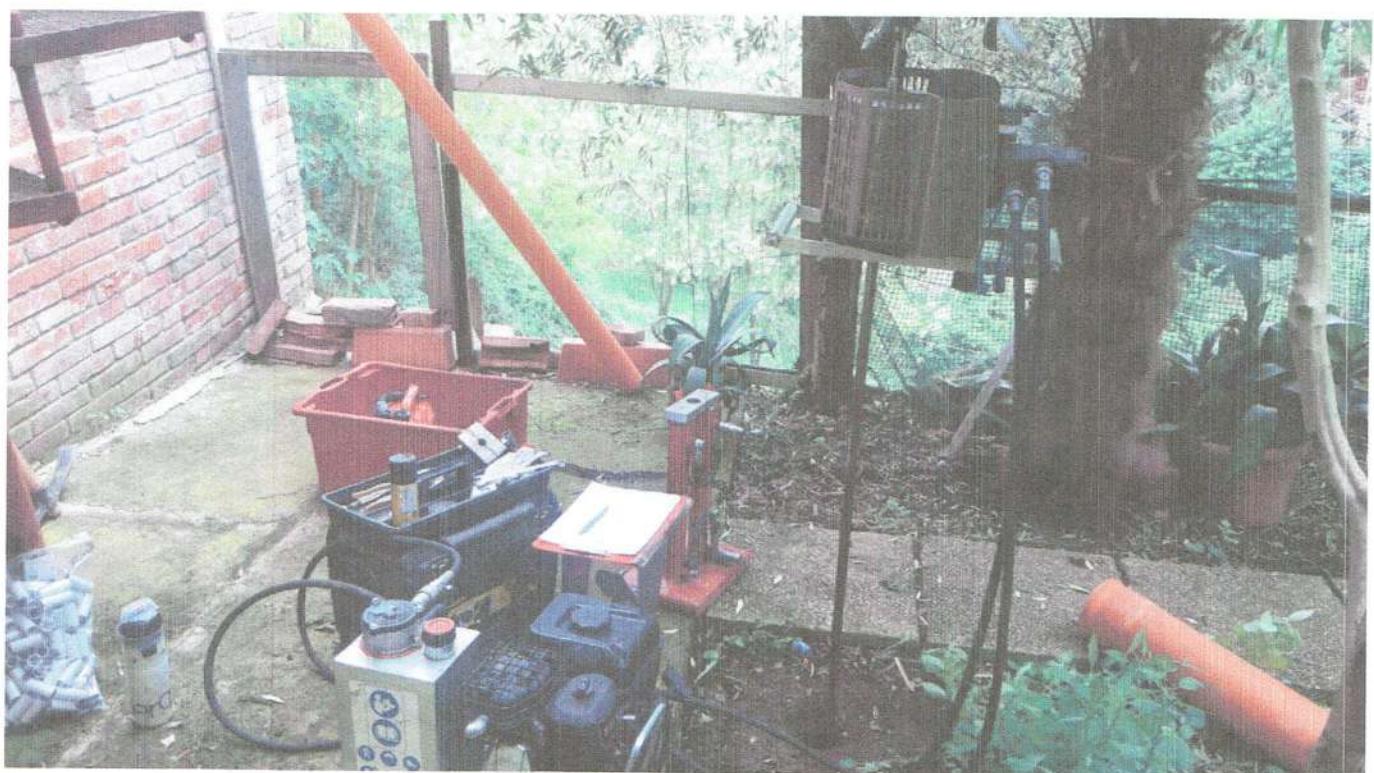
FOTO 2: Un'immagine della piazzola osservata da un'altra angolatura.

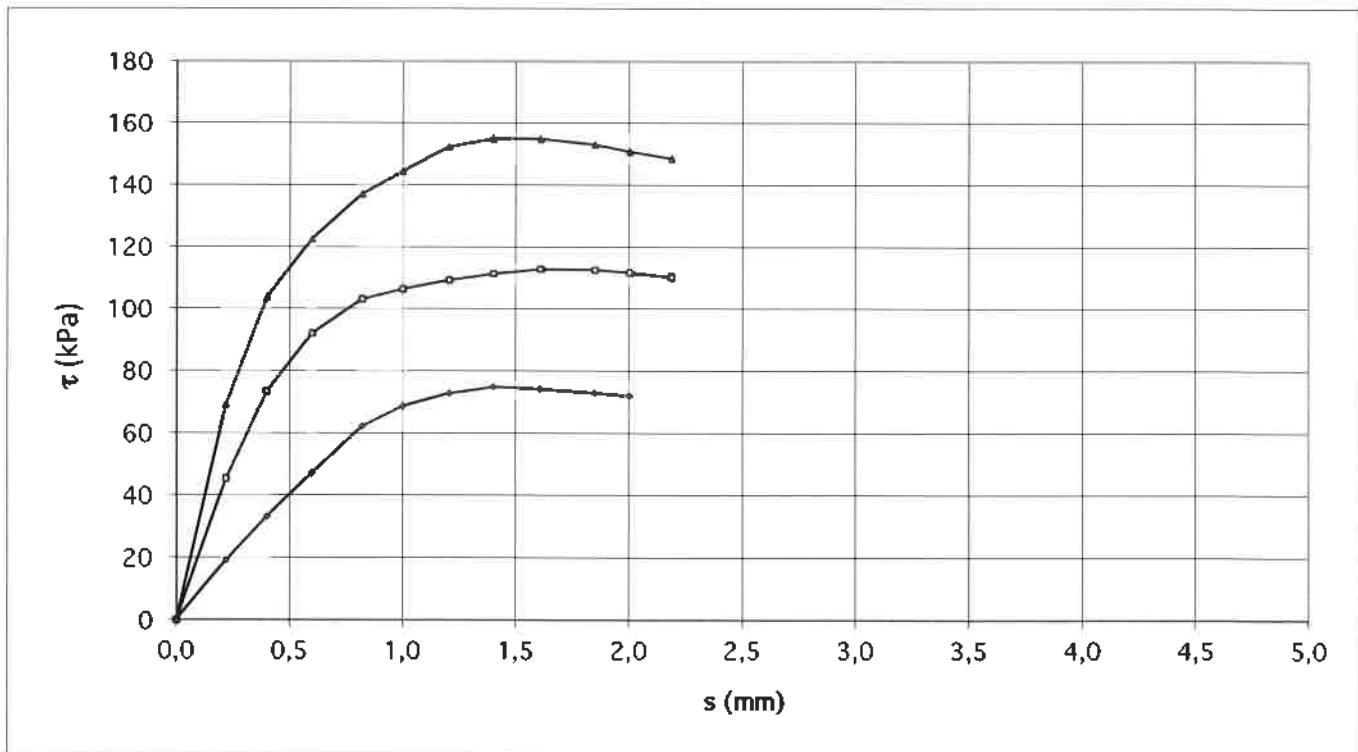
PROVA DI TAGLIO DIRETTO

N. d'Ordine : 53/18 N. Certificato : 449/18
 Indagine : Area in frana
 Committente : Geo Umbria Service srl
 Località : Via del Frate - Deruta (PG)
 Sondaggio n° : 1 Campione n° : 1
 Profondità di prelievo (m) : 2,7-3,2 Data ricevimento campione: 14/06/18
 Data apertura campione: 14/06/18 Data esecuzione prova: 14/06/18
 Descrizione del campione : Limo argilloso marrone con concrezioni passante verso l'alto a sabbie grossolane con clasti

PROVINO N.	1	2	3
Peso dell'unità di volume (kN/m ³)	20,14	20,21	20,21
Contenuto naturale d'acqua (%)	23,14	23,14	23,14
Pressione verticale (kPa)	100	200	300

Velocità di deformazione (mm/min)	0,0010
Dimensione dei provini (cm)	2,00 x 6,00
Tipo di prova eseguita:	CD

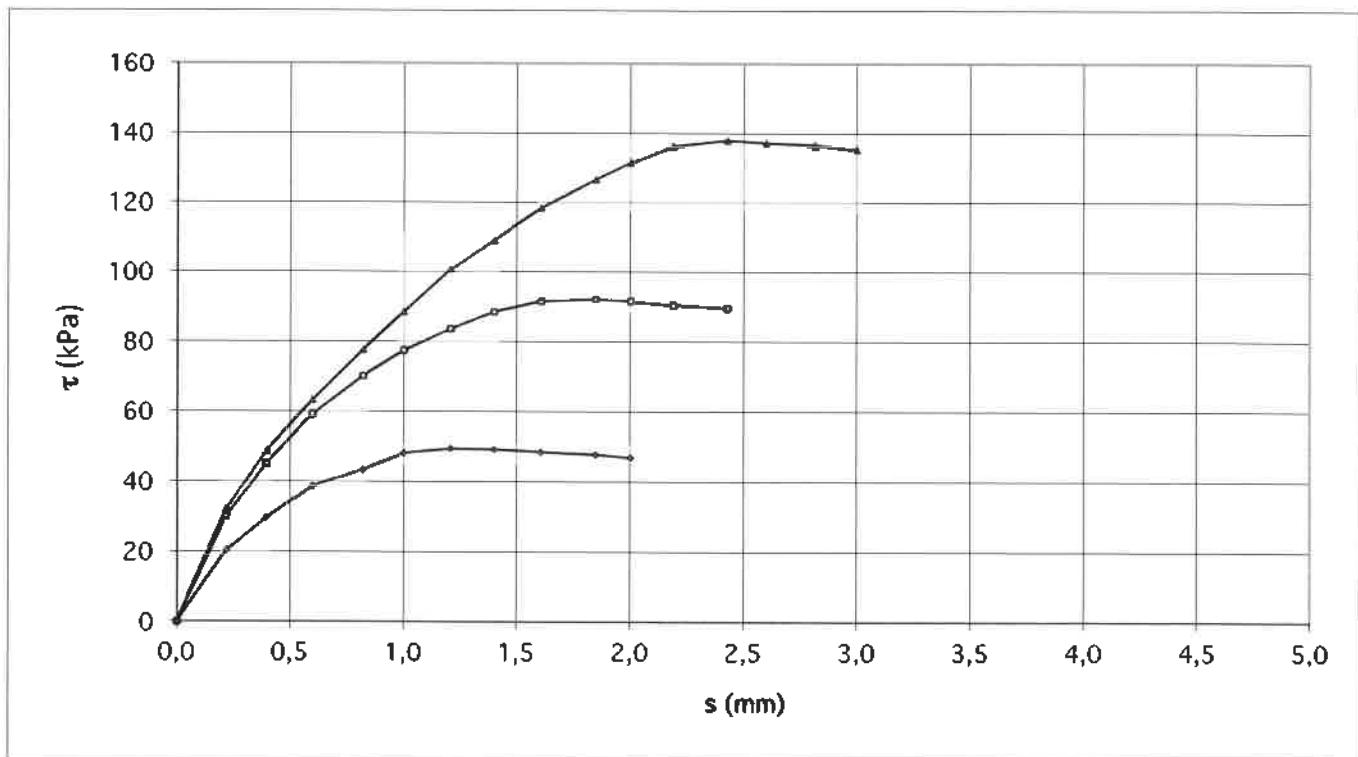
PROVA DI TAGLIO DIRETTO

N. d'Ordine : 53/18 N. Certificato : 451/18
 Indagine : Area in frana
 Committente : Geo Umbria Service srl
 Località : Via del Frate - Deruta (PG)
 Sondaggio n° : 1 Campione n° : 2
 Profondità di prelievo (m) : 5,0-5,3 Data ricevimento campione: 14/06/18
 Data apertura campione: 14/06/18 Data esecuzione prova: 14/06/18
 Descrizione del campione : Limo argilloso verdognolo

PROVINO N.	1	2	3
Peso dell'unità di volume (kN/m ³)	20,46	20,31	20,30
Contenuto naturale d'acqua (%)	23,91	23,91	23,91
Pressione verticale (kPa)	100	200	300
CARATTERISTICHE DELLA PROVA			
Velocità di deformazione (mm/min)	0,0010		
Dimensione dei provini (cm)	2,00 x 6,00		
Tipo di prova eseguita:	CD
