*Servizio di Verifica di Vulnerabilità Sismica di livello 2 (LC2) da eseguire su edifici scolastici ammessi a finanziamento con Decreto del Direttore della Direzione Generale per interventi in materia di edilizia scolastica, per la gestione dei fondi strutturali per l'istruzione e per l'innovazione digitale 18 luglio 2018, n. 363*

**SCUOLA DELL'INFANZIA E PRIMARIA DI PONTENUOVO  
VIA FRANCESCA, 79 DERUTA (PG)**

**RELAZIONE TECNICA**

## **RELAZIONE FINALE SULLE VERIFICHE TECNICHE**

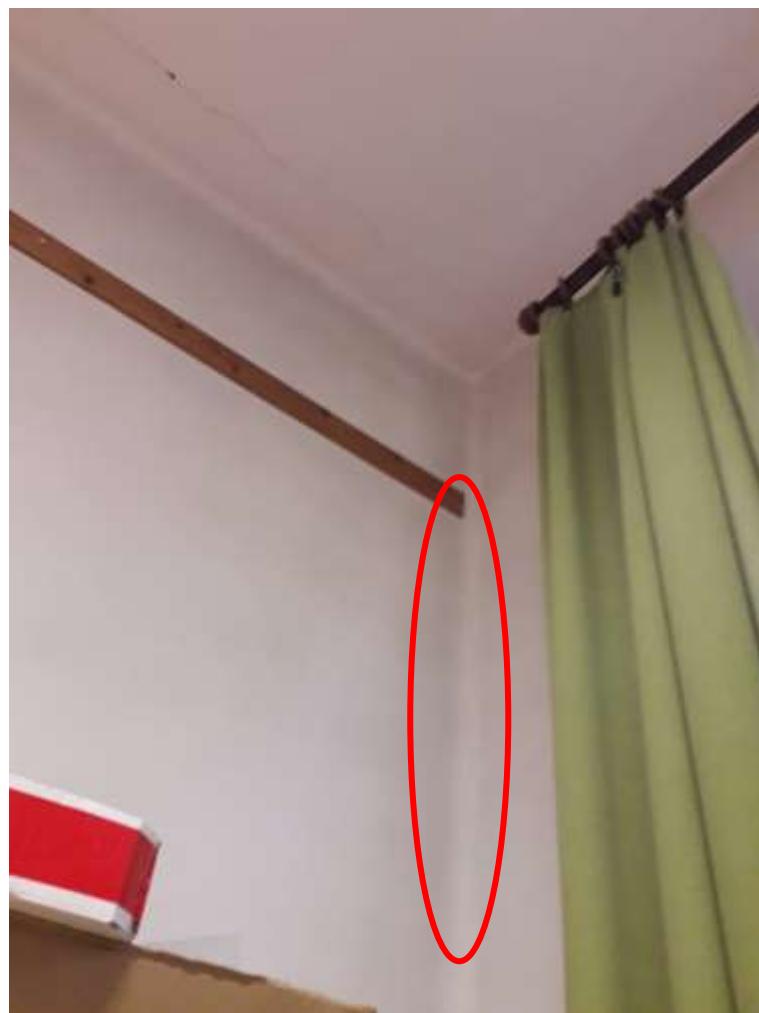
Allo stato attuale il corpo fabbrica oggetto della presente verifica si presenta in buono stato conservativo. Si segnalano delle lesioni riscontrate nei setti murari e nel secondo orizzontamento di cui si riportano di seguito le foto.

*Lesione setto murario piano terra*
