Servizio di Verifica di Vulnerabilità Sismica di livello 2 (LC2) da eseguire su edifici scolastici ammessi a finanziamento con Decreto del Direttore della Direzione Generale per interventi in materia di edilizia scolastica, per la gestione dei fondi strutturali per l'istruzione e per l'innovazione digitale 18 luglio 2018, n. 363

SCUOLA PRIMARIA DI SANT'ANGELO DI CELLE - VIA DANTE ALIGHIERI DERUTA (PG)

RELAZIONE TECNICA

RELAZIONE FINALE SULLE VERIFICHE TECNICHE

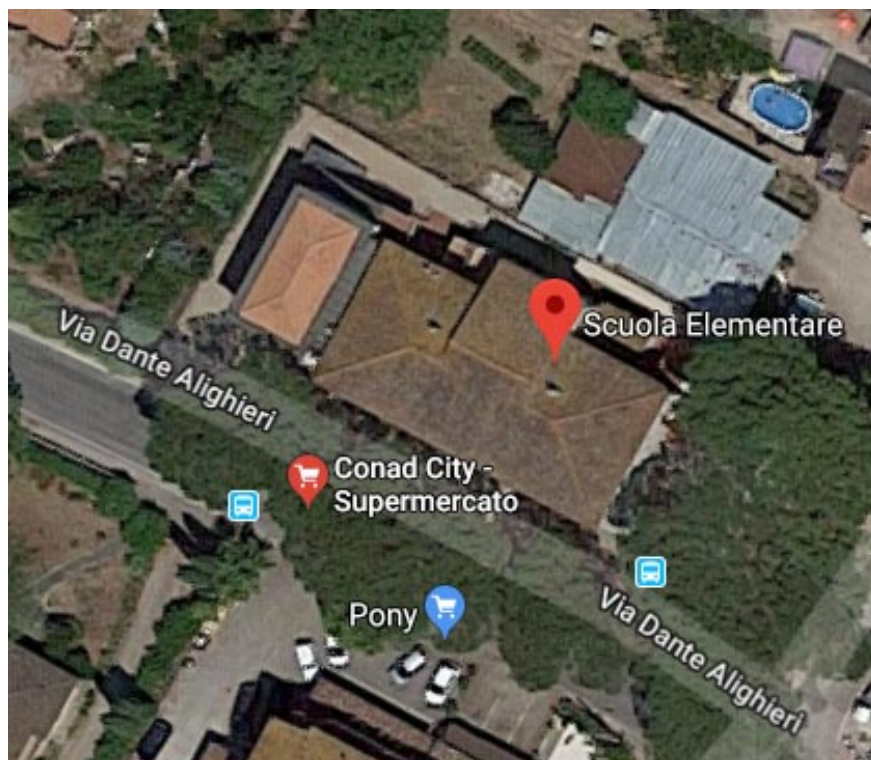
Figura 1: Sito di interesse e vista in pianta della struttura in esame

L'edificio scolastico di Sant'Angelo di Celle è una costruzione realizzata in muratura ordinaria tradizionale, composta da un unico corpo fabbrica del tutto simile agli altri edifici scolastici esistenti nel Comune di Deruta e Comuni limitrofi.

E' ubicato in prossimità del centro abitato di Sant'Angelo subito dopo il bivio con la strada statale "Marscianese" lungo via Dante Alighieri.

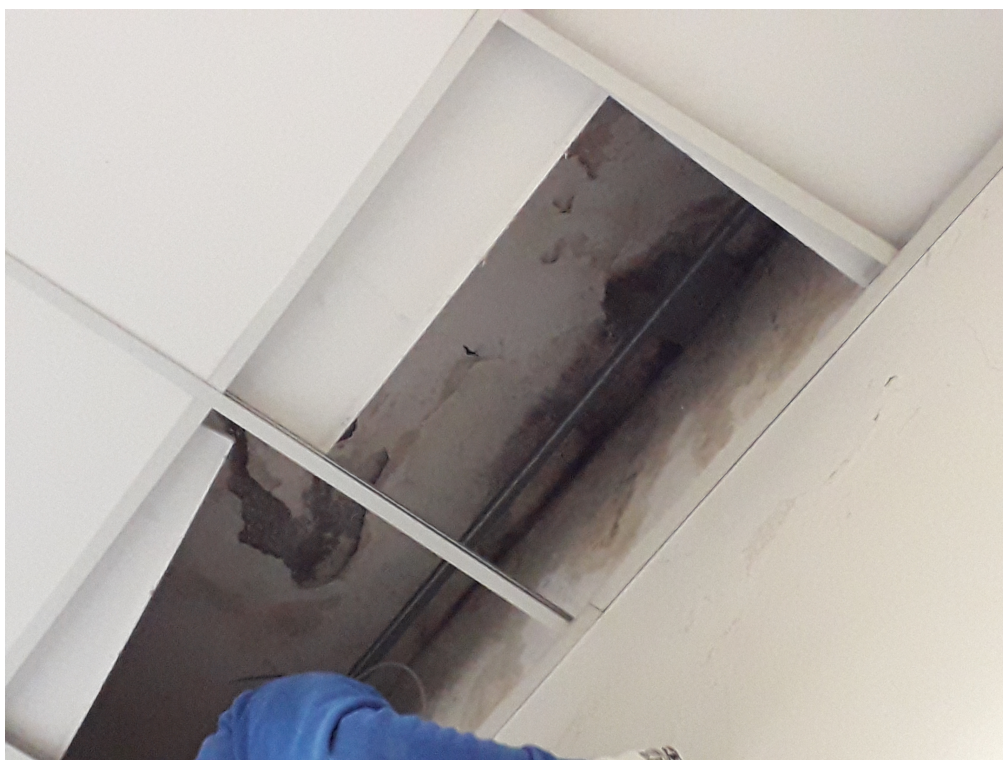
Allo stato attuale il fabbricato oggetto della presente verifica si presenta in buono stato conservativo. Si segnalano delle infiltrazioni d'acqua a livello del primo impalcato, di seguito le foto che evidenziano tale degrado riscontrato indagando il solaio e smontando il controsoffitto presente.

Infiltrazioni livello del primo impalcato

In base alle verifiche statiche condotte non sono emersi problemi, così come poteva essere ipotizzato già a seguito delle ricognizioni condotte sulla struttura a seguito delle quali non erano emerse problematiche riconducibili a carenze di dimensionamento delle strutture portanti orizzontali e verticali o del sistema fondale. Si segnalano, tuttavia, le infiltrazioni sul primo impalcato rilevate smontando il controsoffitto.
