*Servizio di Verifica di Vulnerabilità Sismica di livello 2 (LC2) da eseguire su edifici scolastici ammessi a finanziamento con Decreto del Direttore della Direzione Generale per interventi in materia di edilizia scolastica, per la gestione dei fondi strutturali per l'istruzione e per l'innovazione digitale 18 luglio 2018, n. 363*

**SCUOLA DELL'INFANZIA E SECONDARIA DI PRIMO GRADO - VIA GIOSUE' CARDUCCI, SAN NICOLO' DI CELLE - DERUTA (PG)**

**RELAZIONE TECNICA**

## **RELAZIONE FINALE SULLE VERIFICHE TECNICHE**

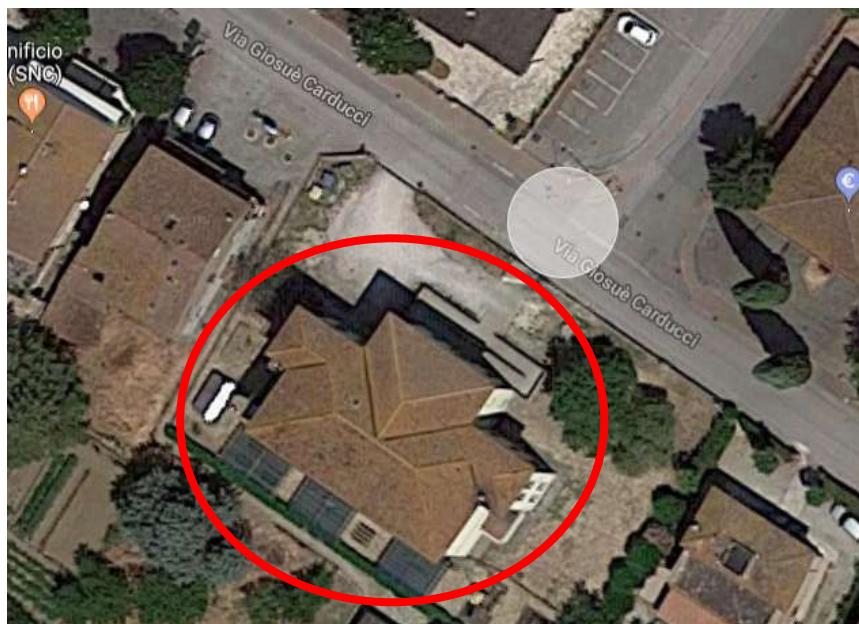
L'area dove sorge il plesso scolastico è ubicato lungo Via Giosuè Carducci, la via di maggior scorrimento del paese di S. Nicolò di Celle, in una posizione pressoché centrale rispetto allo sviluppo dell'abitato cittadino. E' circondata da edifici sorti anch'essi nei primi anni del 1900 e anni '70 che di fatto ne impediscono, se necessario, qualsiasi ampliamento.

**Figura 1: Sito di interesse e vista in pianta della struttura in esame**

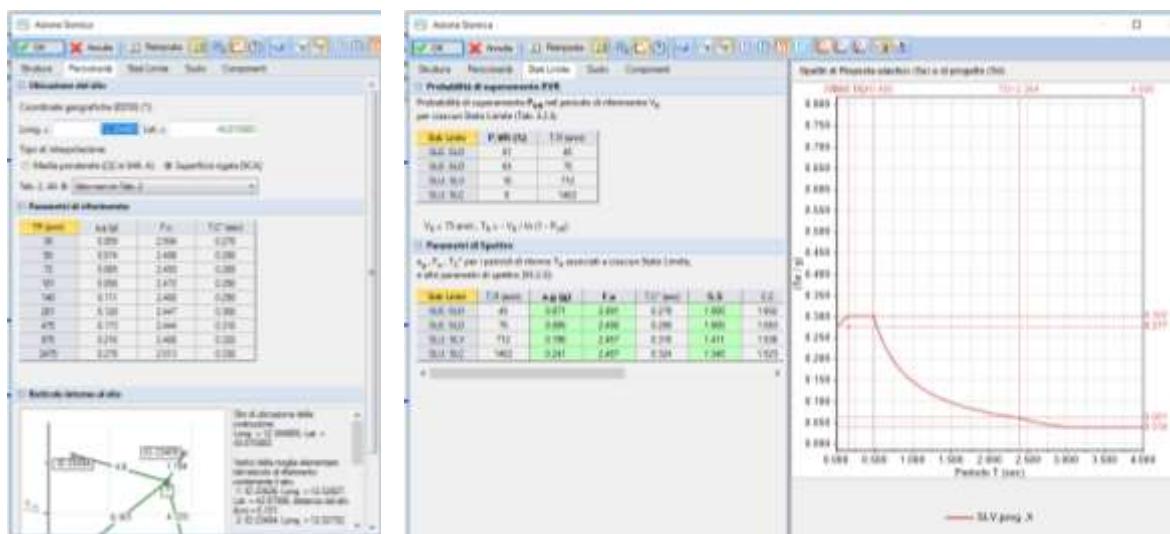
Tutti i parametri sopra descritti sono funzionali alla determinazione dell’azione sismica. Si riportano di seguito le immagini relative al software di calcolo dove è possibile prendere visione dei diversi parametri sismici adottati nell’analisi.

**Figura - Parametri sismici adottati nell’analisi**

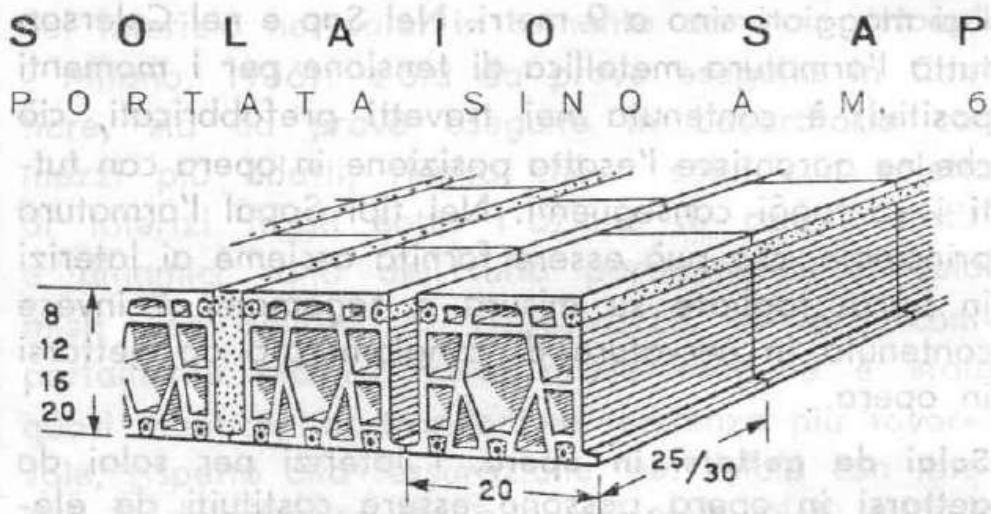
Il secondo impalcato è solaio tipo Sap (Vedi videoendoscopica E1). Il peso proprio del solaio tipo Sap è stato stimato dagli estratti del Bolletino “Il laterizio” di Erredibi Piacenza 1958.

SAP	Peso laterizio	Peso travi confezionate		CONFEZIONE TRAVI				Conglom.	Peso totale
		Cem.	Sabbia	Muratore	Manovale				
cm.	Kg/mq	Kg/mq	Kg/mq	Kg/mq	l/mq	h/mq	h/mq	l/mq	Kg/mq
8	50	14	70	5	7	0,40	0,40	7	85
12	70	18	90	5	7	0,40	0,40	11	110
16	80	20	105	5	7	0,40	0,40	15	130
20	95	22	110	5	7	0,40	0,40	30	175

Solaio Tipo SAP ..... 150 kg/m<sup>2</sup>

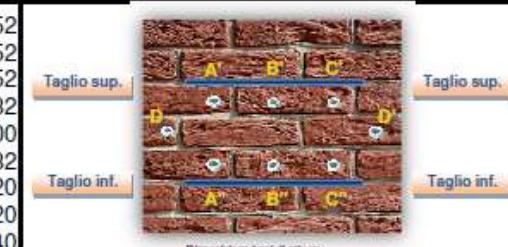
Risultati Prova Martinetti Piatti Doppi

SCHEDA DATI MARTINETTO PIATTO DOPPIO		
Prova n° 1		
Tipo di prova: DOPPIO		
Martinetti n° 1 e 2		
Area taglio superiore	(cm <sup>2</sup> )	286,52
Area taglio inferiore	(cm <sup>2</sup> )	286,52
Area martinetto	(cm <sup>2</sup> )	286,52
K <sub>m</sub>	---	0,82
K <sub>a</sub>	---	1,00
K <sub>tot</sub> = K <sub>a</sub> x K <sub>m</sub>	---	0,82
Distanza basi di misura verticali	(cm)	20
Distanza basi di misura orizzont.	(cm)	20
Distanza tagli	(cm)	40
<b>TENSIONE MASSIMA RILEVATA : 3,20 Mpa</b>

Nonostante il valore sperimentale sia superiore all'intervallo normativo per la tipologia muraria si è assunto nei calcoli il valore medio dell'intervallo così come consigliato dalla Tab. C8A.1.1.

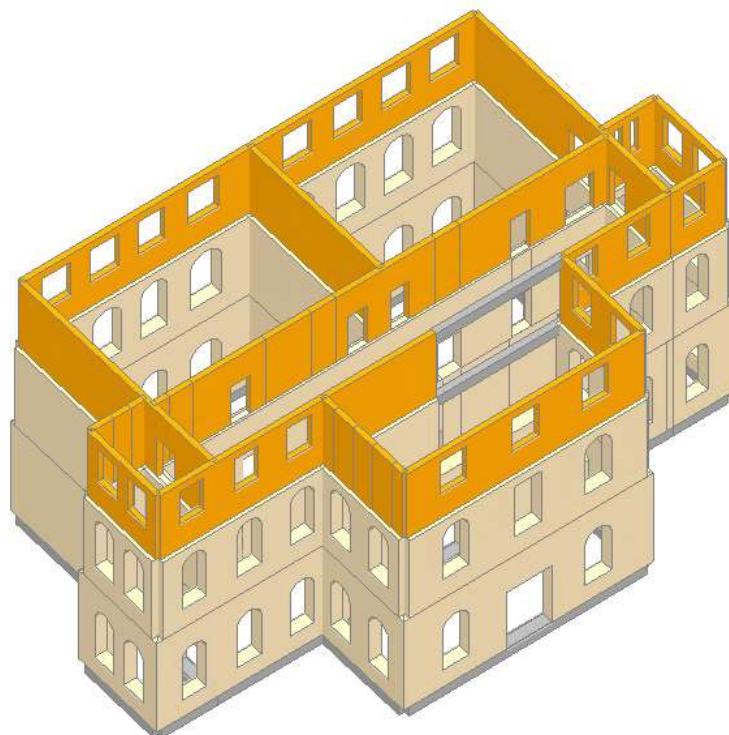
*Modello di calcolo con evidenziate le diverse tipologie di materiale*

Report		Proprietà	Curva di capacità
Muratura esistente			
<b>Generale</b>			
Nome	Muratura esistente		
Tipologia	Conci sbozzati		
Fattore di Confidenza	1.20		
<b>Moduli elastici</b>			
Valori	Medi		
E	1230		
G	410		
<b>Resistenze</b>			
Valori	Medi		
f,m	2.500		
$\tau_0$	0.043		
f,tm	0.250		
f,hm	1.250		
<b>Altre proprietà meccaniche</b>			
w	20.00		
Coefficiente d'attrito	0.40		
$\alpha$	0.000010		
	Coefficienti correttivi		
<b>Proprietà grafiche</b>			
Colore 2D	169; 169; 169		
Colore 3D	245; 222; 179		
Texture	Pietra 1		
Muratura Sopraelevazione			
<b>Generale</b>			
Nome	Muratura Sopraelevazione		
Tipologia	Blocchi laterizi semipieni, con giunti vert		
Fattore di Confidenza	1.20		
<b>Moduli elastici</b>			
Valori	Medi		
E	3150		
G	945		
<b>Resistenze</b>			
Valori	Medi		
f,m	3.500		
$\tau_0$	0.115		
f,tm	0.350		
f,hm	1.750		
<b>Altre proprietà meccaniche</b>			
w	11.00		
Coefficiente d'attrito	0.40		
$\alpha$	0.000010		
	Coefficienti correttivi

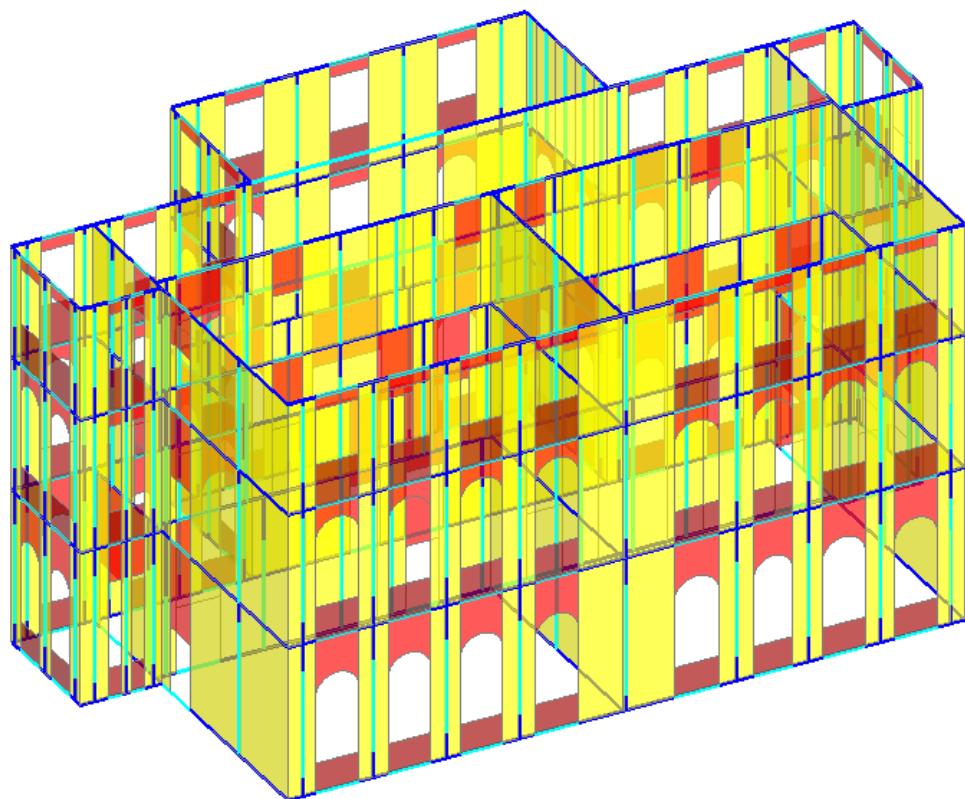
L'edificio è stato modellato con schema tridimensionale a telaio equivalente (software AEDES PCM 2018) con aste deformabili e tratti rigidi a definire la luce non deformabile dei maschi murari. Le rigidezze degli elementi murari sono state calcolate considerando sia il contributo flessionale sia quello tagliente, si è considerata una rigidezza fessurata pari al 50% di quella non fessurata (7.8.1.5.2 NTC 2018).

*Modello di calcolo 3D*

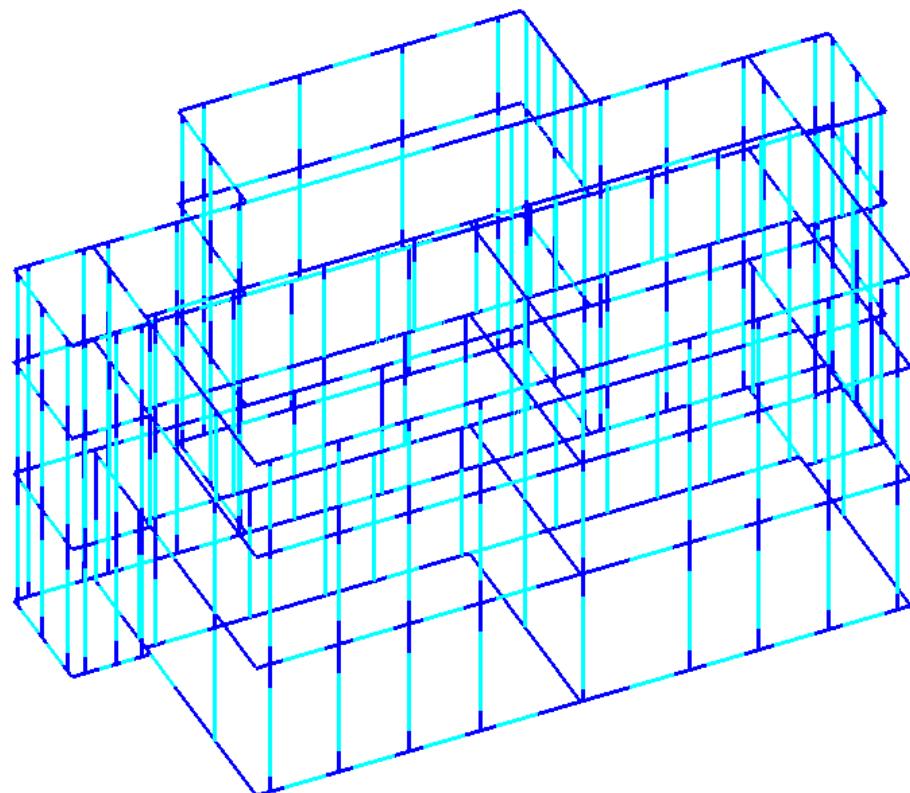
*Modello di calcolo Unifilare*

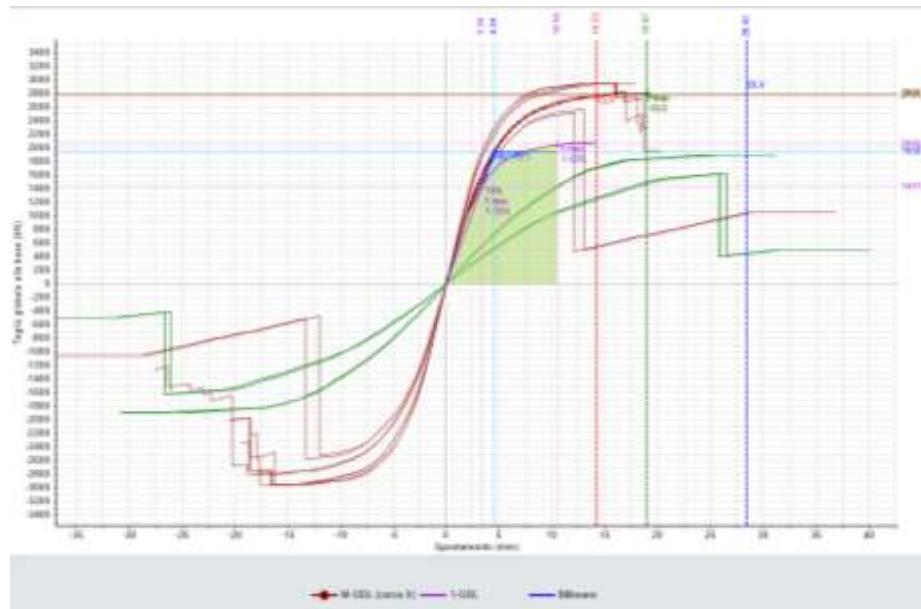
Di seguito vengono riportate le curve di capacità più significative ottenute dal modello di calcolo. Per maggiori dettagli relativi alle curve di capacità elaborate dall'analisi si rimanda ai tabulati di calcolo allegati.

*Curva di Capacità*

Per ogni curva di capacità ed ogni stato limite analizzato, il risultato della verifica è esprimibile sotto forma di un coefficiente di sicurezza, dato dal rapporto fra capacità e domanda. Di seguito si riportano i valori degli indici di rischio ottenuti dalle curve di capacità.

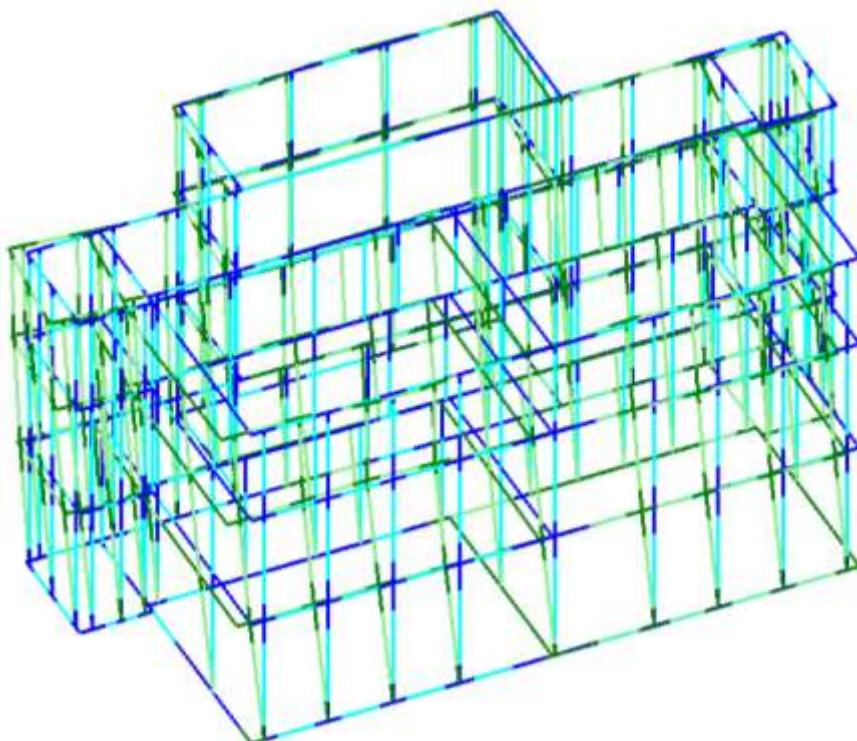
*Primo modo di vibrare traslazionale direz. X – massa partecipante 76.5% - T=0.400 sec*

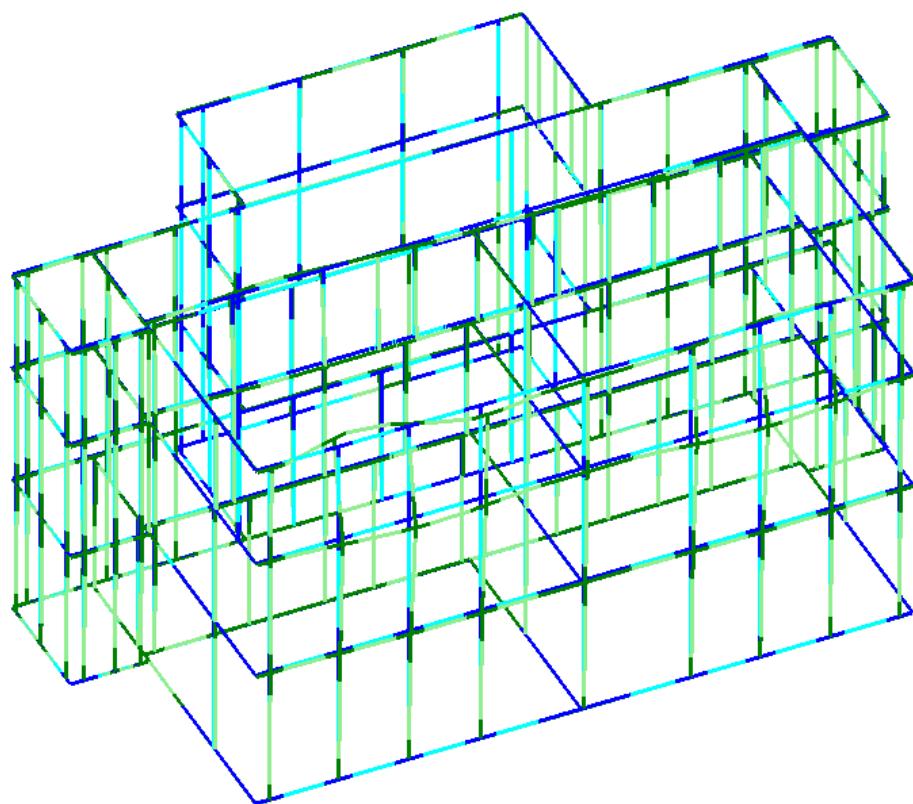
*Primo modo di vibrare traslazionale direz. Y – massa partecipante 38.7% - T=0.400 sec*

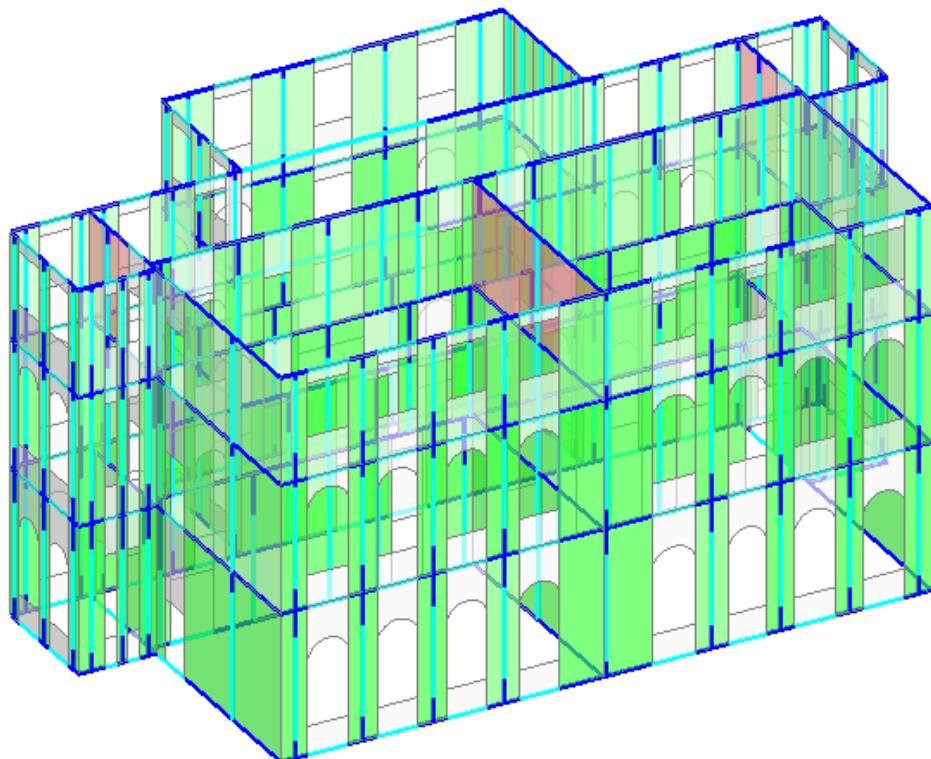
*Verifiche Presso flessione Ortagonale*

Analisi Sismica, Dinamica Modale (D.M.17.1.2018)- Adeguamento					
Analisi Sismica Dinamica Modale [§7.8.1.5.3] Verifiche di sicurezza per Edifici in Muratura			Confronto fra Capacita' e Domanda - Indicatori di rischio		
<b>SLU di salvaguardia della Vita (SLV)</b> Verifica di Resistenza (RES) Ed.esistente, CU III: obbligatoria			<b>Valore obiettivo di (<math>\zeta_E</math>) = 0.800</b>		
Pressofless. complanare [§7.8.2.2.1] Taglio scorrimento [§7.8.2.2.2] Taglio fessuraz. diag. [SC8.7.1.5] Pressofless. ortog. (da modello 3D) [§7.8.2.2.3] Pressofless. ortog. [§7.2.3, §7.8.2.2.3]			VN = 50 anni, PGA,DLV = 0.277 g - TR,DLV = 712 anni - P,VR, DLV = 10 % Indicatori di rischio ( $\zeta_E$ ), SLV		
Pressofless. complanare [§7.8.2.2.1]	Taglio scorrimento [§7.8.2.2.2]	Taglio fessuraz. diag. [SC8.7.1.5]	PGА,CLV (g)	TR,CLV (anni)	PVR,CLV (%)
Pressofless. ortog. (da modello 3D) [§7.8.2.2.3]	Pressofless. ortog. [§7.2.3, §7.8.2.2.3]		0.638	98.3%

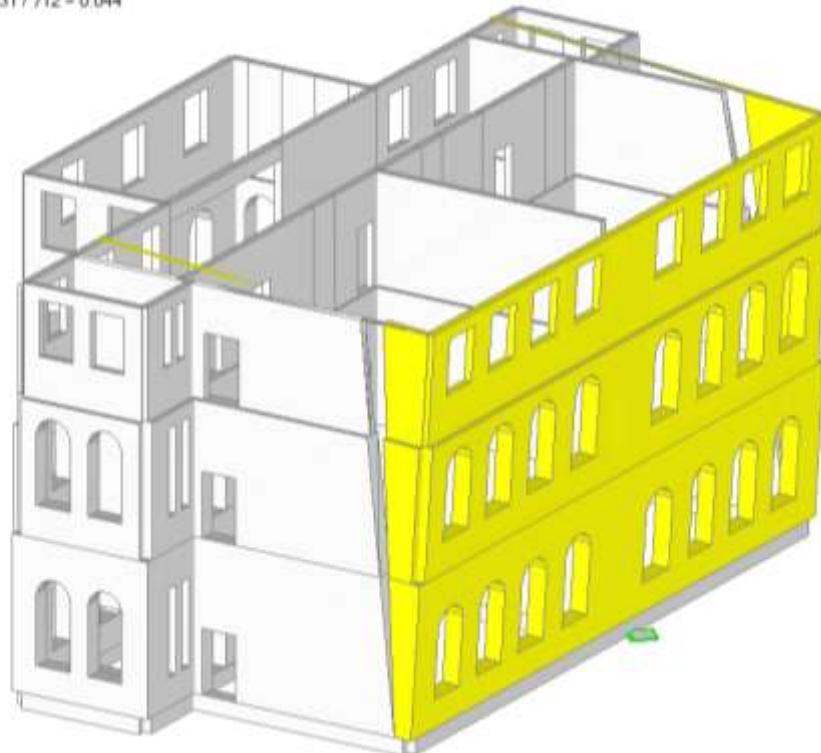
**04. Cinematismo 1-**  
Ribaltamento semplice  
 $\alpha_0 = 0.048$   
■ SLV  
 $PGA_{CLV} / PGA_{SLV} = 0.090 / 0.277 = 0.325$   
 $TR_{CLV} / TR_{SLV} = 31 / 712 = 0.044$

*Cinematismo di ribaltamento di facciata*

L'indice di rischio sismico del cinematismo di ribaltamento di facciata dello stato attuale della Scuola dell'Infanzia e Secondaria di Primo Grado è di 0.325 in termini di accelerazione di picco al suolo e di 0.277 in termini di tempi di ritorno.

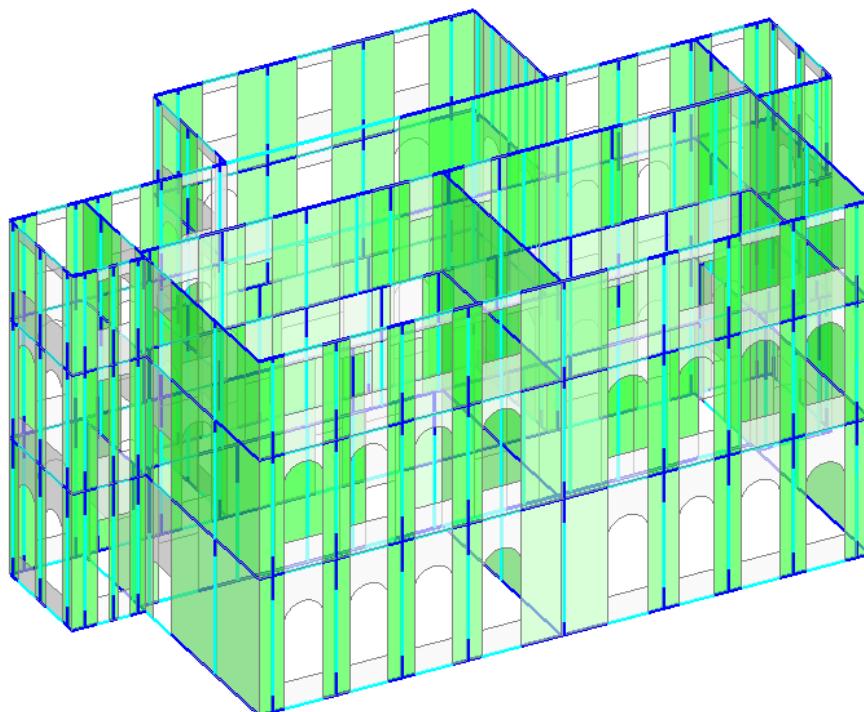
*Verifiche Presso flessione Complanare*

Di seguito vengono riportate le verifiche di sicurezza in condizioni statiche (non sismiche) ed i valori del coefficiente di sicurezza relativo alle diverse verifiche eseguite (presso-flessione complanare, taglio per fessurazione diagonale, presso-flessione ortogonale).

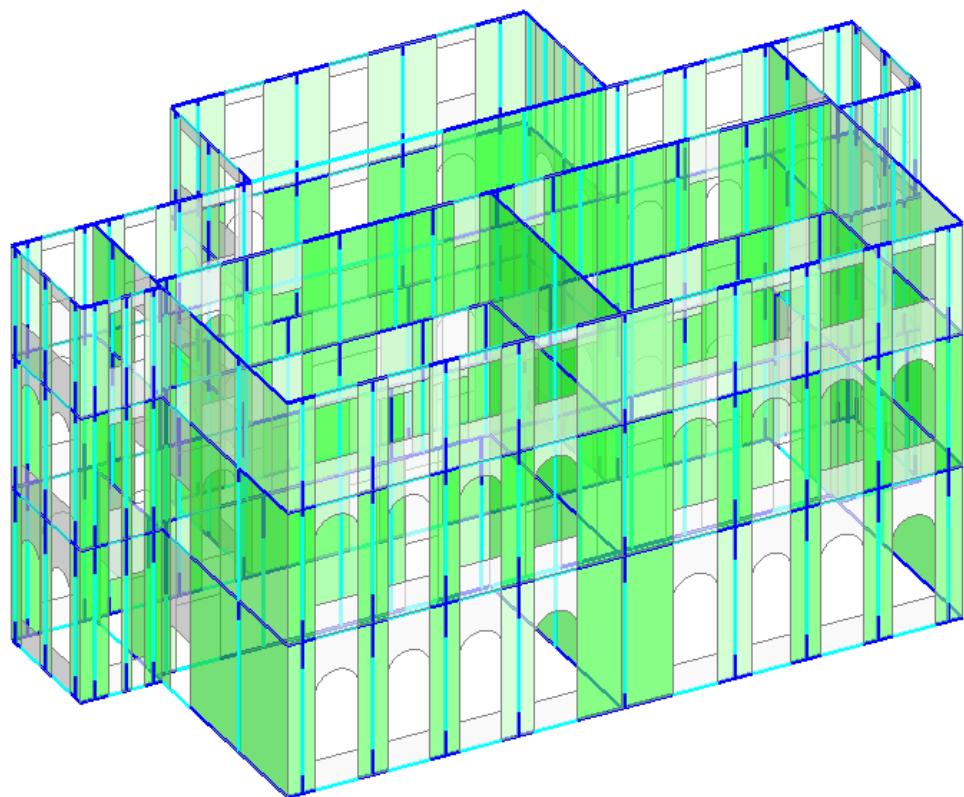
*Verifiche Presso flessione Ortogonale*

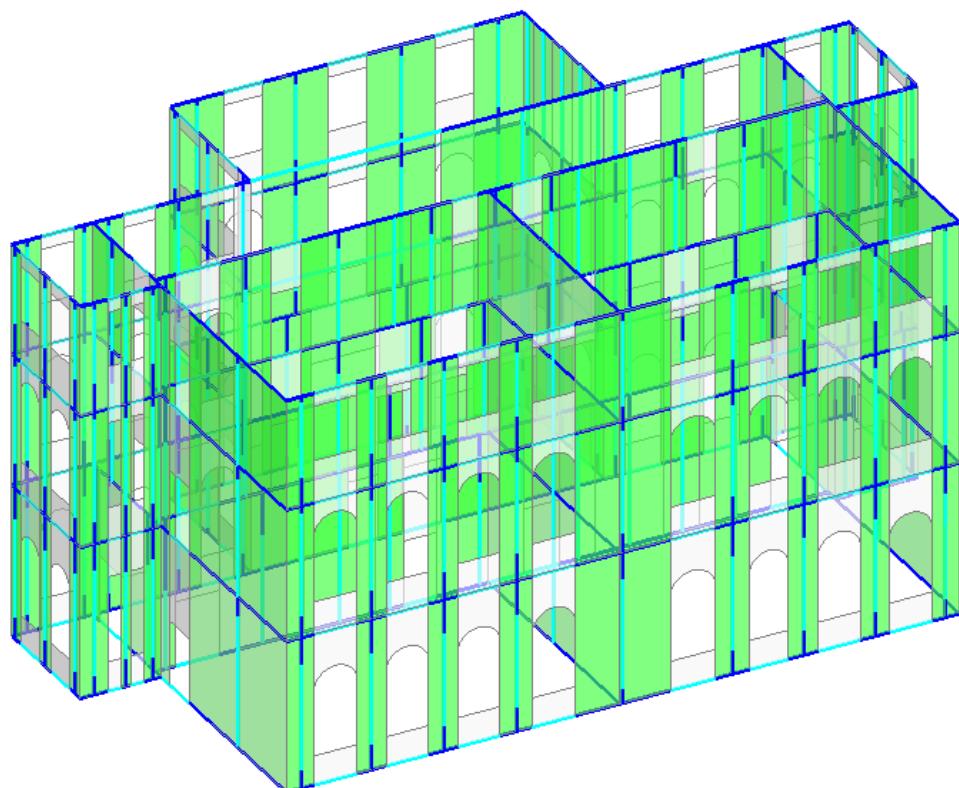
*Verifiche Taglio per Fessurazione diagonale*

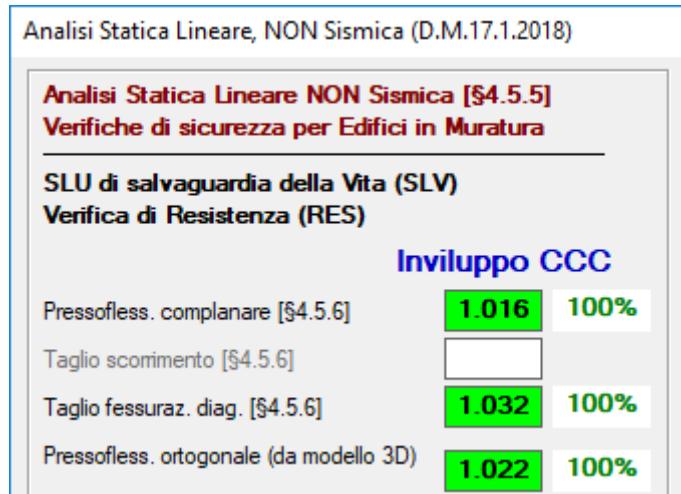
*Coefficiente di Sicurezza*
