**PROGETTAZIONE DEFINITIVA/ ESECUTIVA PER IL MIGLIORAMENTO SISMICO DELL'EDIFICIO SCOLASTICO  
SEDE DELLA SCUOLA DELL'INFANZIA E DELLA PRIMARIA - COMUNE DI DERUTA, VIA FRANCESCA,  
FRAZIONE PONTENUOVO**

**Valutazione della Sicurezza e delle Prestazioni della Struttura**

**SCUOLA DELL'INFANZIA E PRIMARIA DI PONTENUOVO  
VIA FRANCESCA, 79 DERUTA (PG)**

## **RELAZIONE FINALE SULLE VERIFICHE TECNICHE**

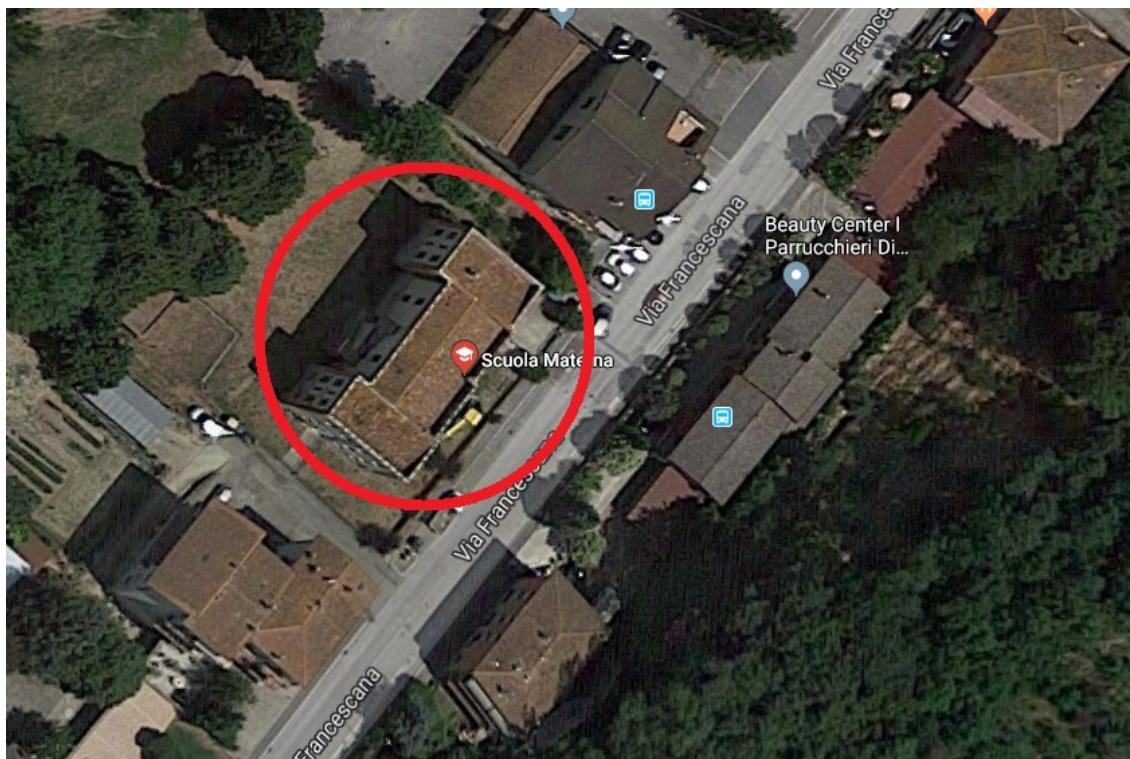
**Figura 1: Sito di interesse e vista in pianta della struttura in esame**

Di seguito la foto aerea con l'individuazione dello stabile.

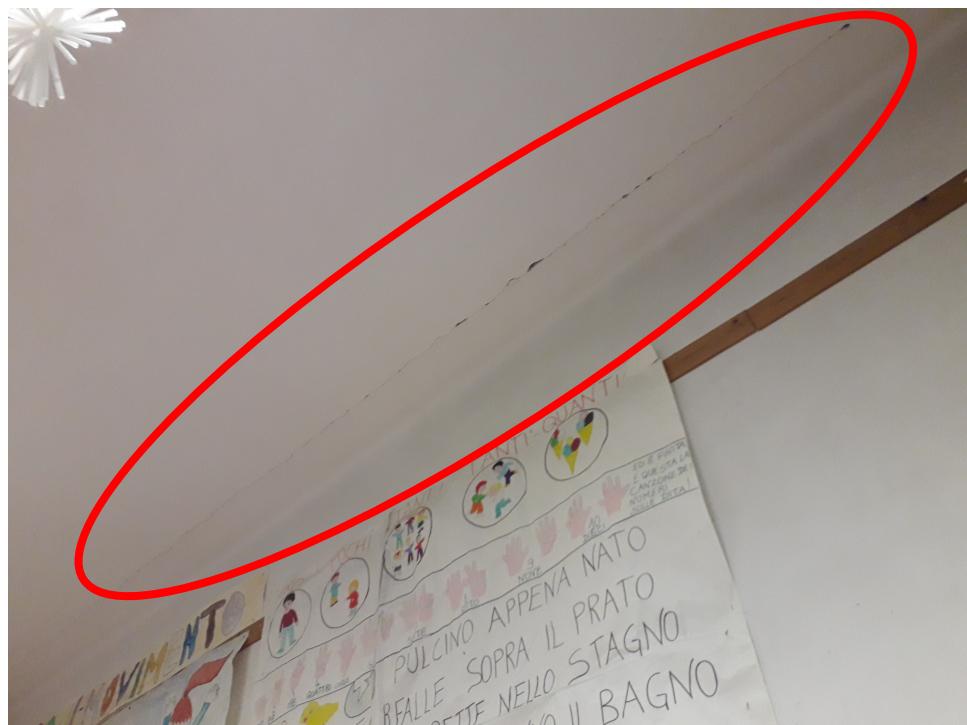
Allo stato attuale il corpo fabbrica oggetto della presente verifica si presenta in buono stato conservativo. Si segnalano delle lesioni riscontrate nei setti murari e nel secondo orizzontamento di cui si riportano di seguito le foto.

*Lesione secondo impalcato*

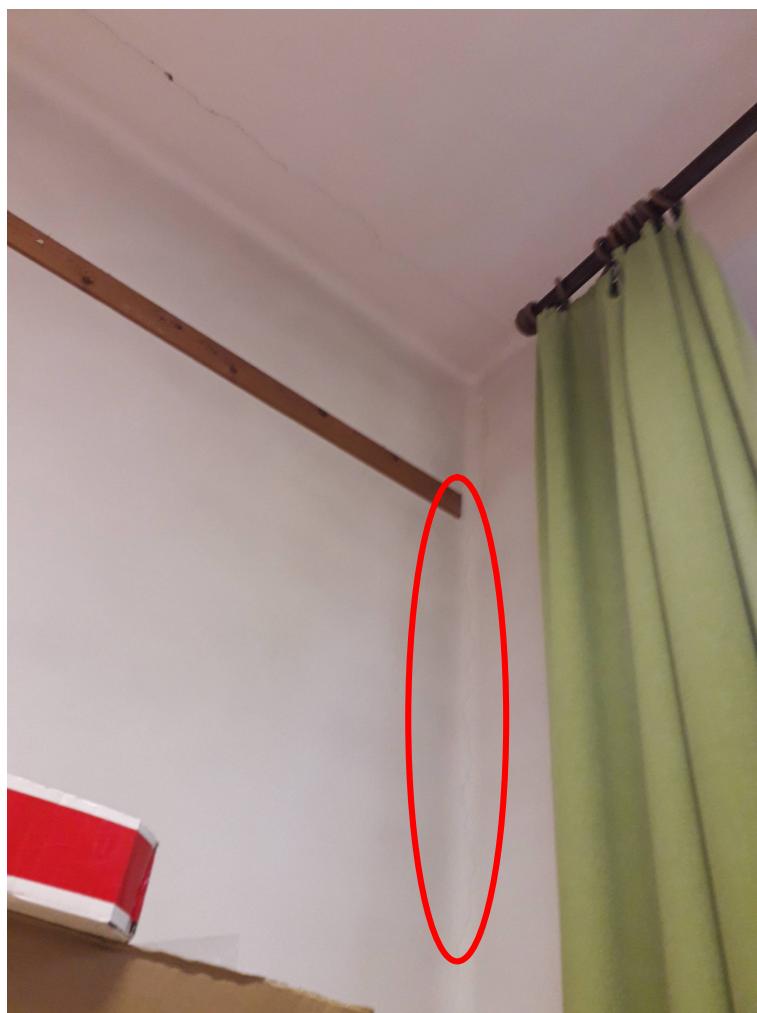
*Lesione setto murario piano terra*

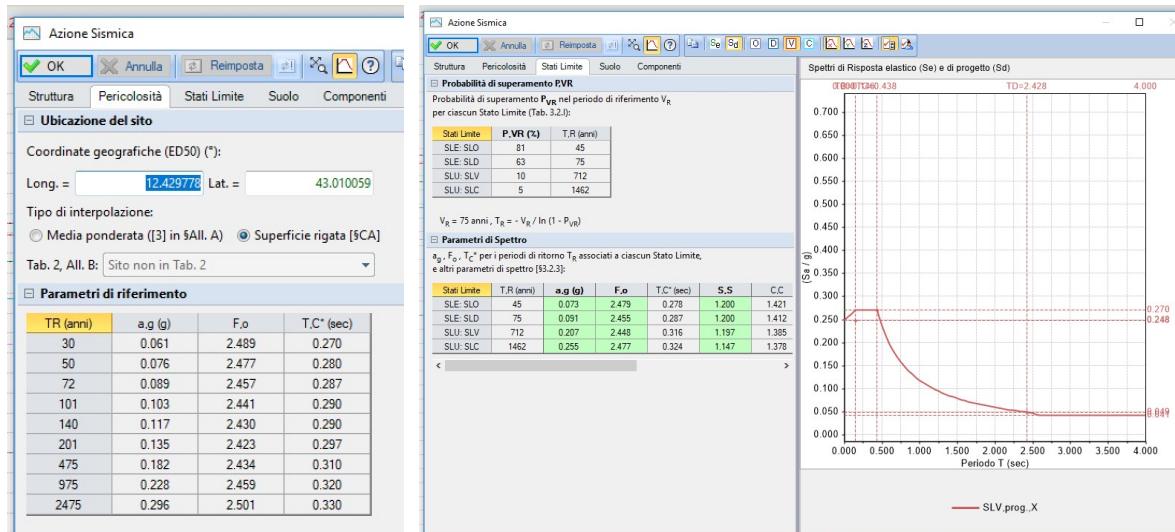
Tutti i parametri sopra descritti sono funzionali alla determinazione dell'azione sismica. Si riportano di seguito le immagini relative al software di calcolo dove è possibile prendere visione dei diversi parametri sismici adottati nell'analisi.

Figura - Parametri sismici adottati nell'analisi

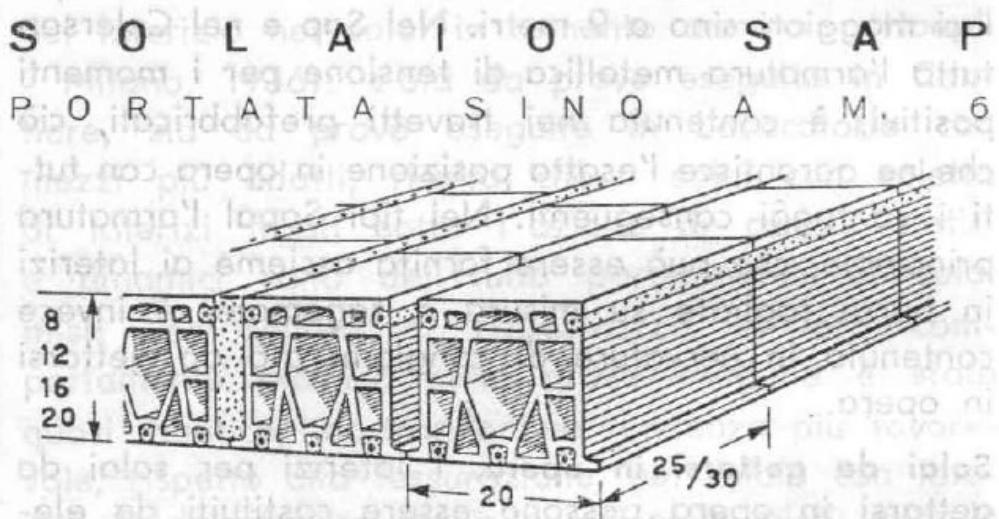
Il primo impalcato è solaio tipo Sap (Vedi videoendoscopica E1). Il peso proprio del solaio tipo Sap è stato stimato dagli estratti del Bollettino "Il laterizio" di Erredibi Piacenza 1958.

Solaio Tipo SAP ..... 200 kg/m<sup>2</sup>

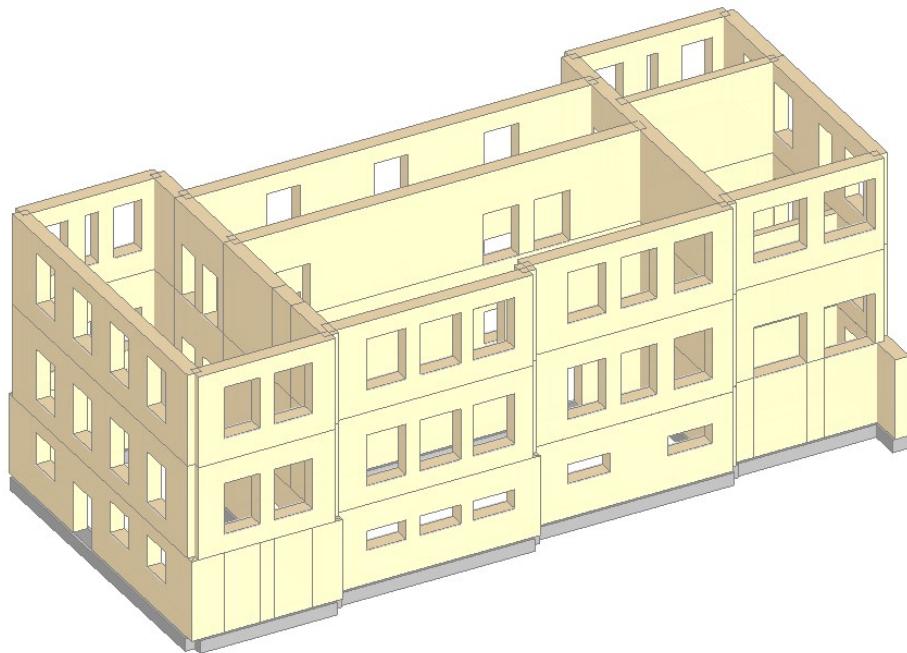
*Modello di calcolo con evidenziate la tipologia di materiale*

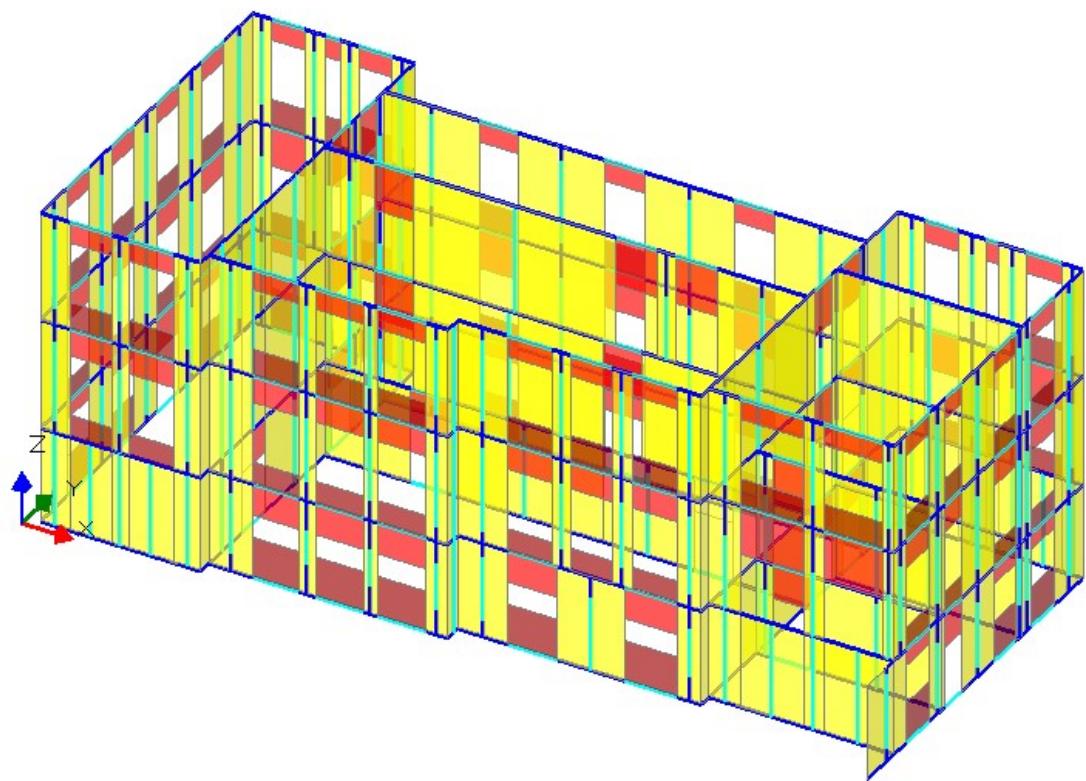
L'edificio è stato modellato con schema tridimensionale a telaio equivalente (software AEDES PCM 2018) con aste deformabili e tratti rigidi a definire la luce non deformabile dei maschi murari. Le rigidezze degli elementi murari sono state calcolate considerando sia il contributo flessionale sia quello tagliante, si è considerata una rigidezza fessurata pari al 50% di quella non fessurata (7.8.1.5.2 NTC 2018).

*Modello di calcolo 3D*

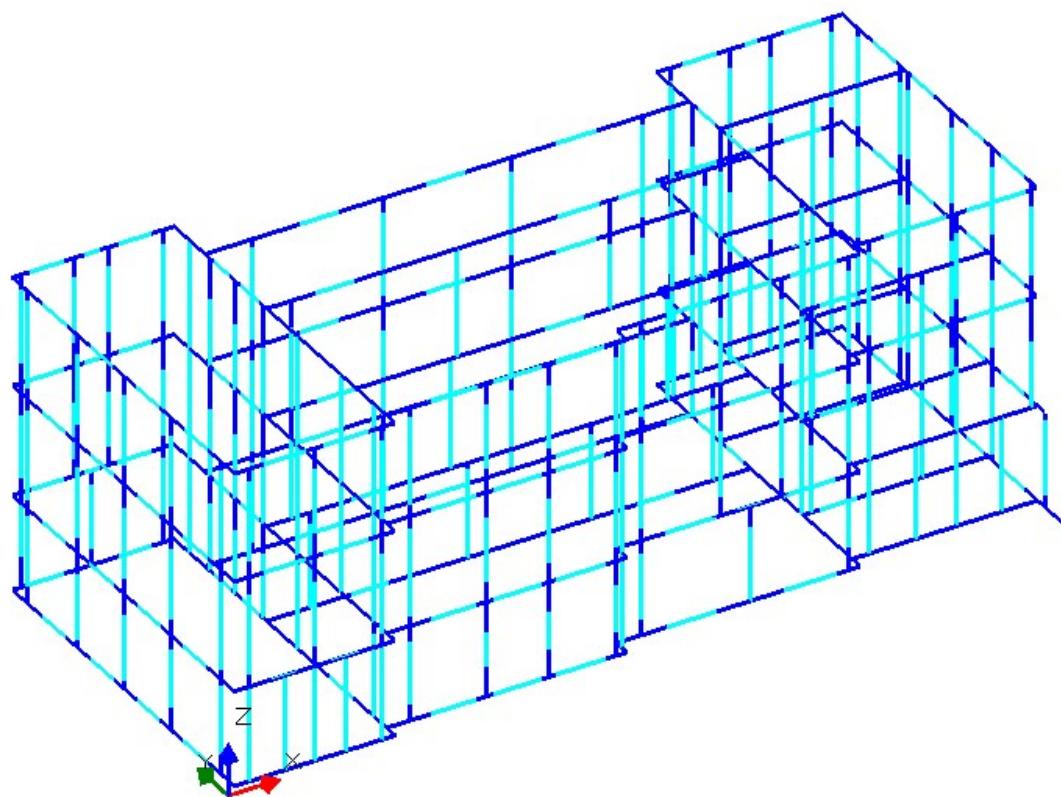
*Modello di calcolo Unifilare*

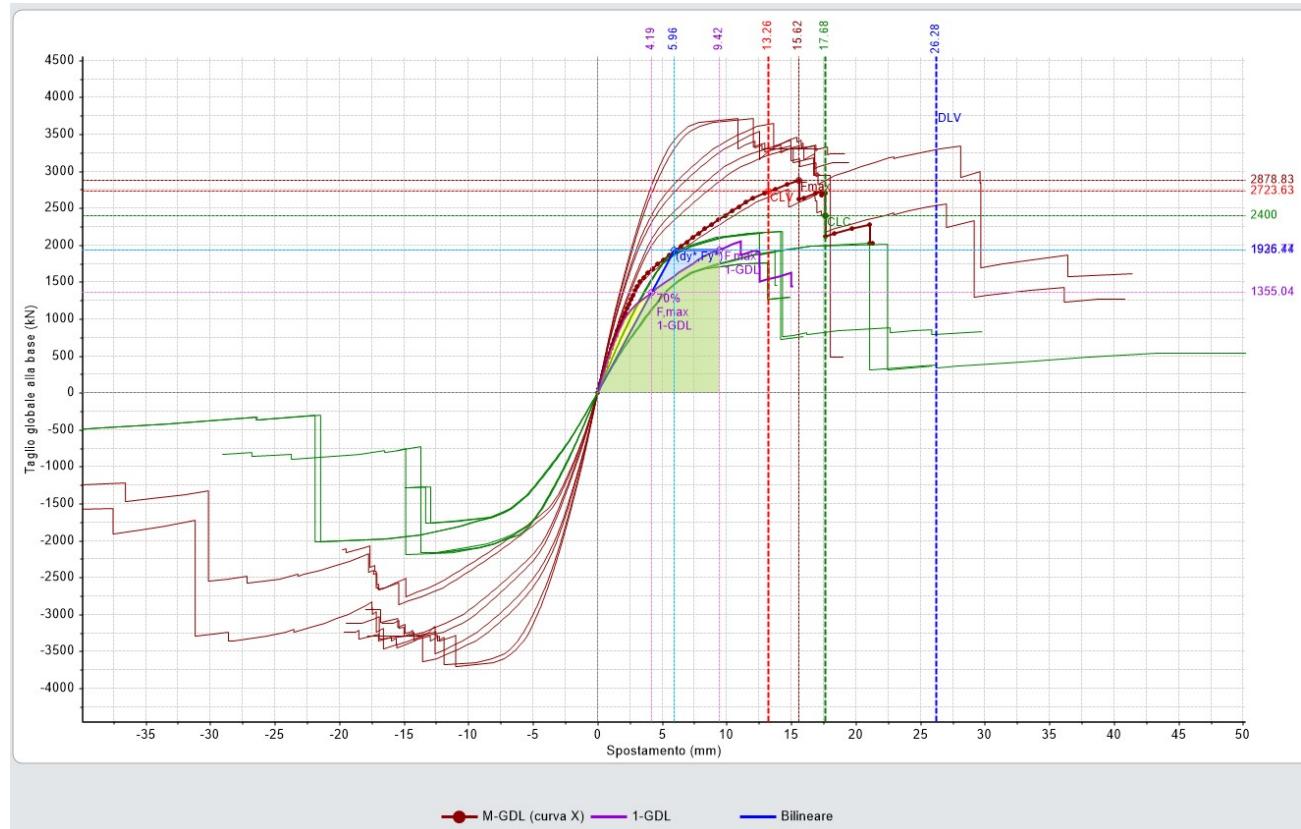
Di seguito vengono riportate le curve di capacità ottenute dal modello di calcolo. Per maggiori dettagli relativi alle curve di capacità elaborate dall'analisi si rimanda ai tabulati di calcolo allegati.

*Curve di Capacità*

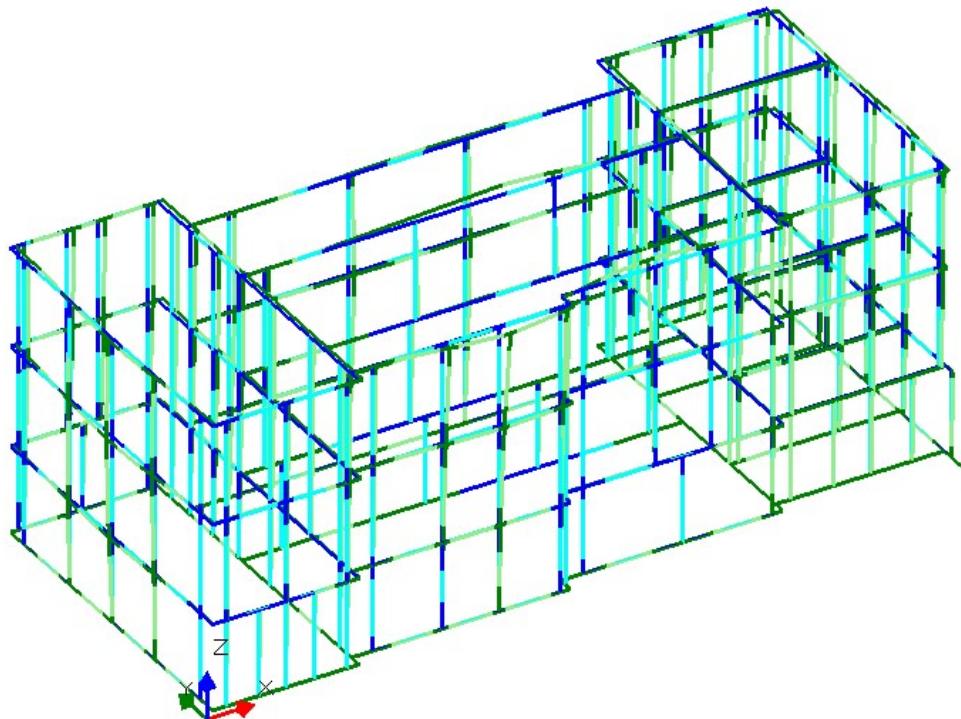
*Primo modo di vibrare traslazionale direz. X – massa partecipante 32% -  $T=0.200$  sec*

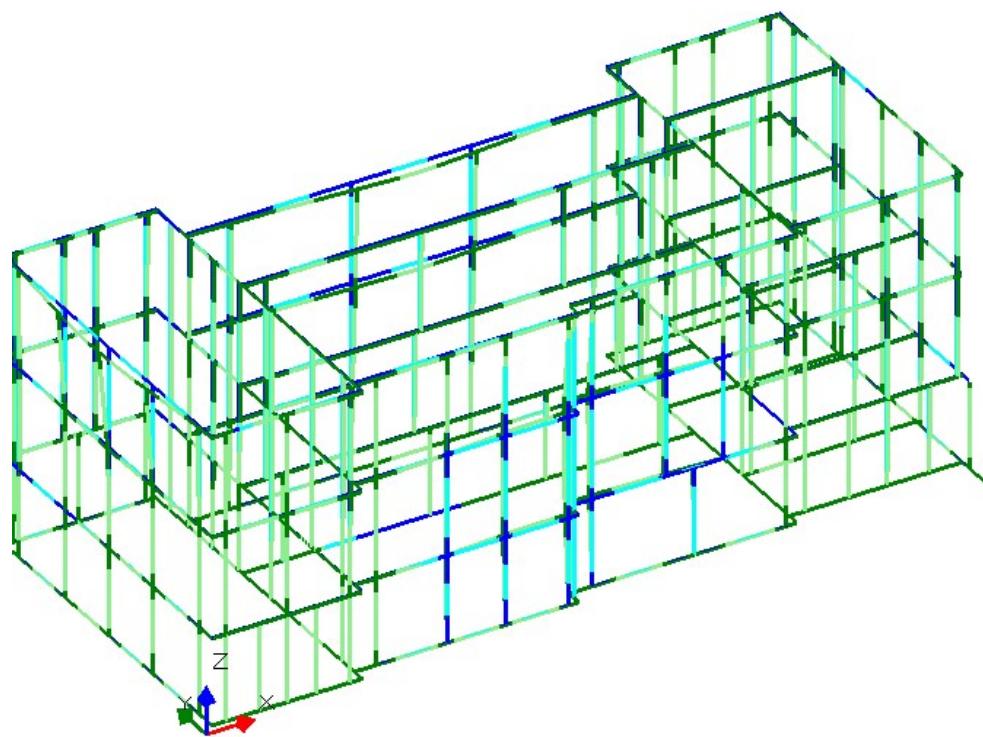
*Primo modo di vibrare traslazionale direz. Y – massa partecipante 23.1% - T=0.400 sec*

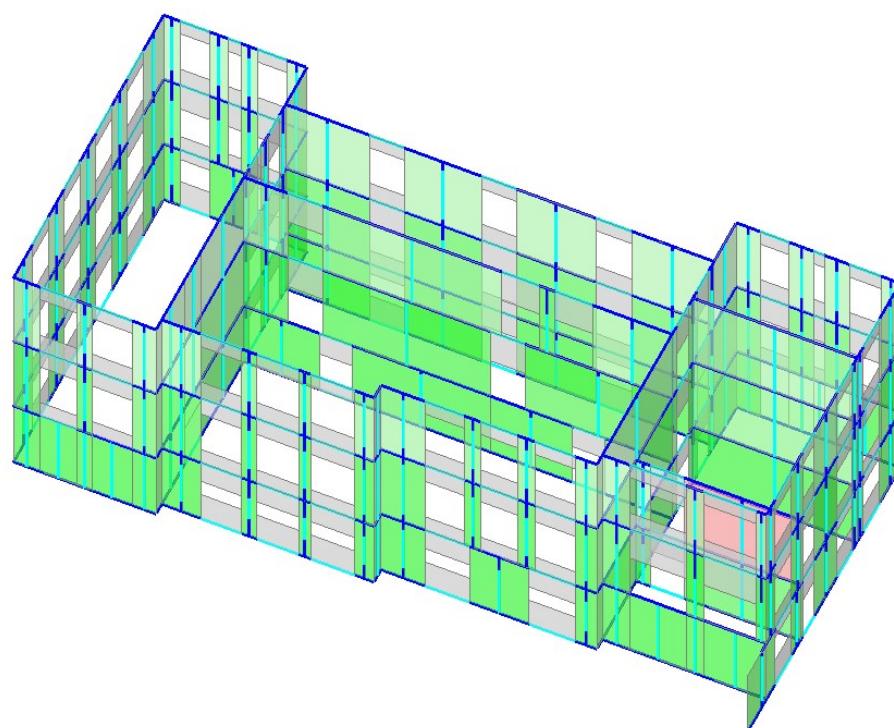
*Verifiche Presso flessione Ortagonale*

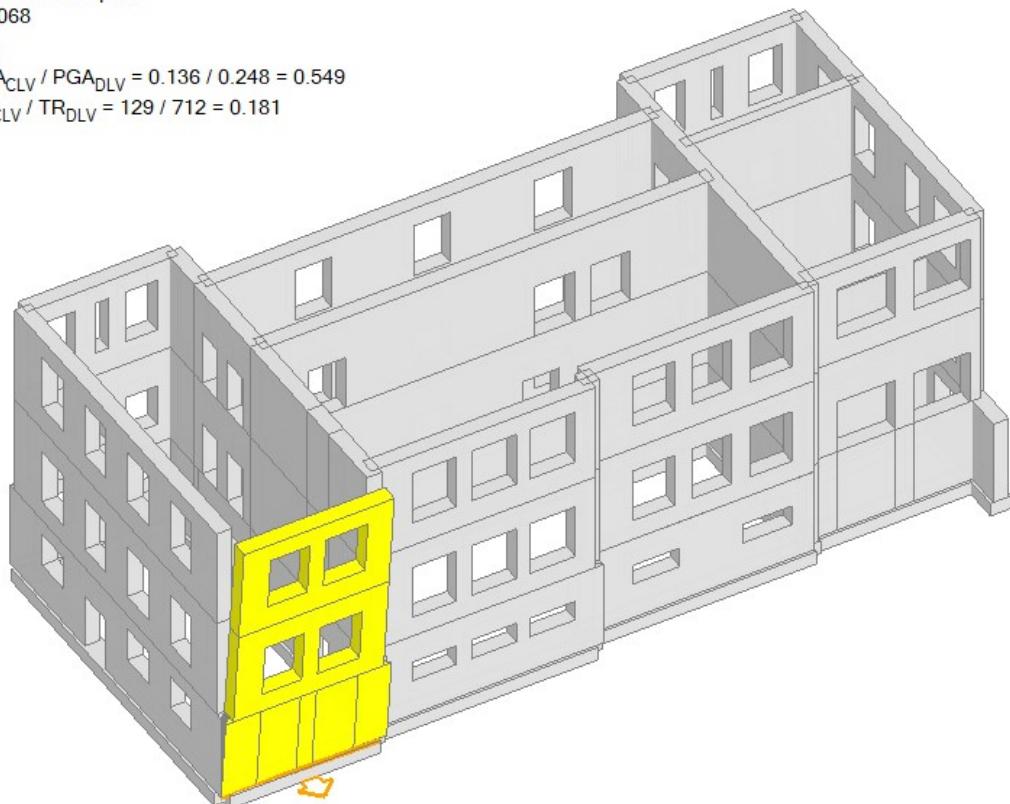
*Cinematismo di ribaltamento di facciata*

L'indice di rischio sismico del cinematismo di ribaltamento di facciata dello stato attuale della Scuola dell'Infanzia e Primaria di Pontenuovo è di 0.549 in termini di accelerazione di picco al suolo e di 0.496 in termini di tempi di ritorno.

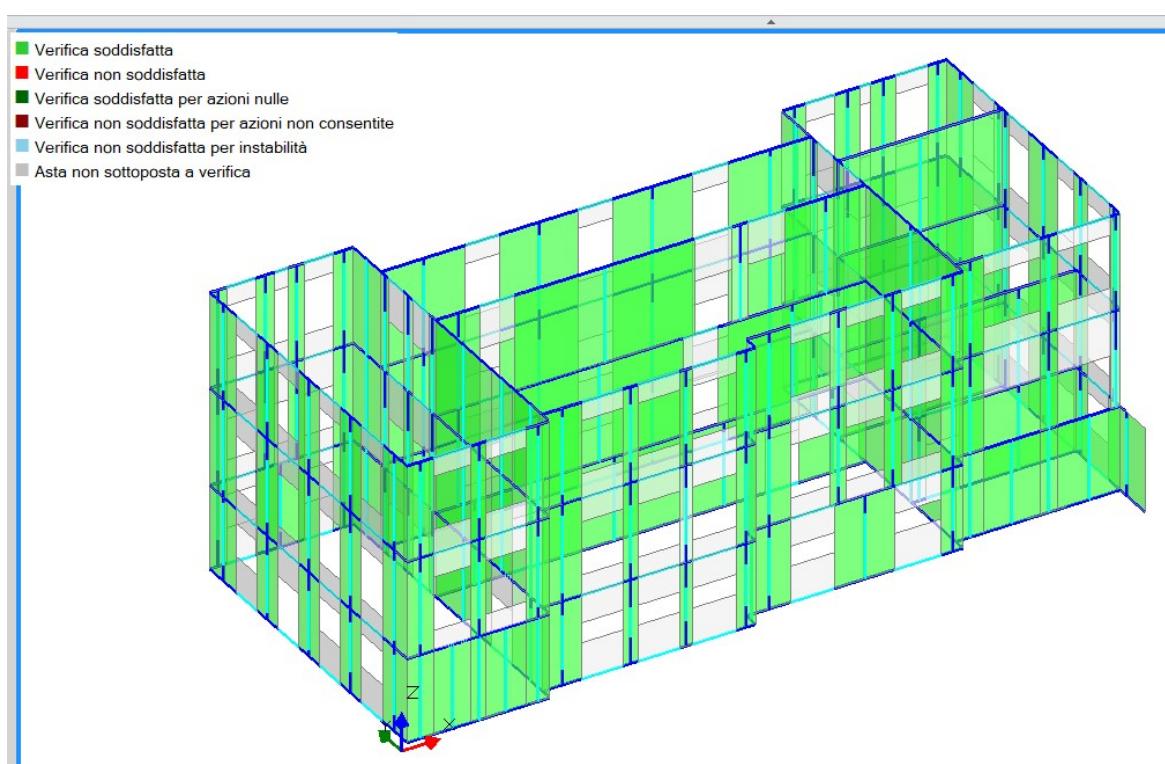
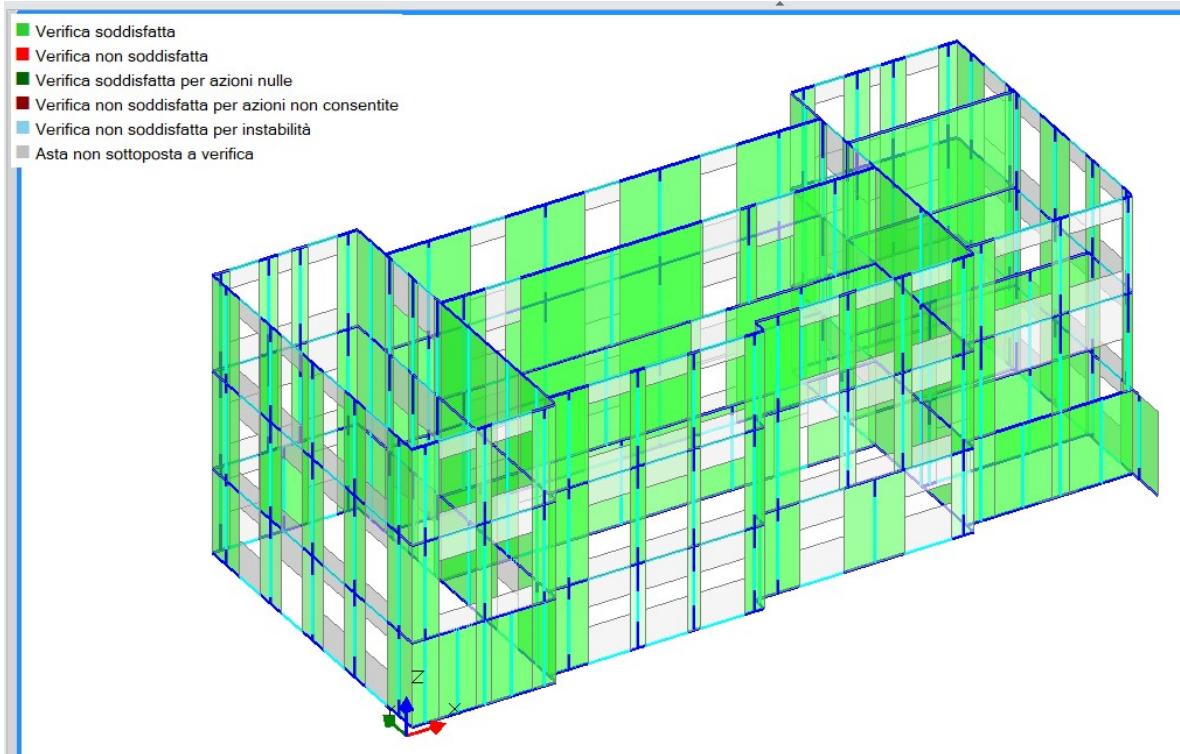
Di seguito vengono riportate le verifiche di sicurezza in condizioni statiche (non sismiche) ed i valori del coefficiente di sicurezza relativo alle diverse verifiche eseguite (presso-flessione complanare, taglio per fessurazione diagonale, presso-flessione ortogonale).

*Verifiche Presso flessione Ortogonale*

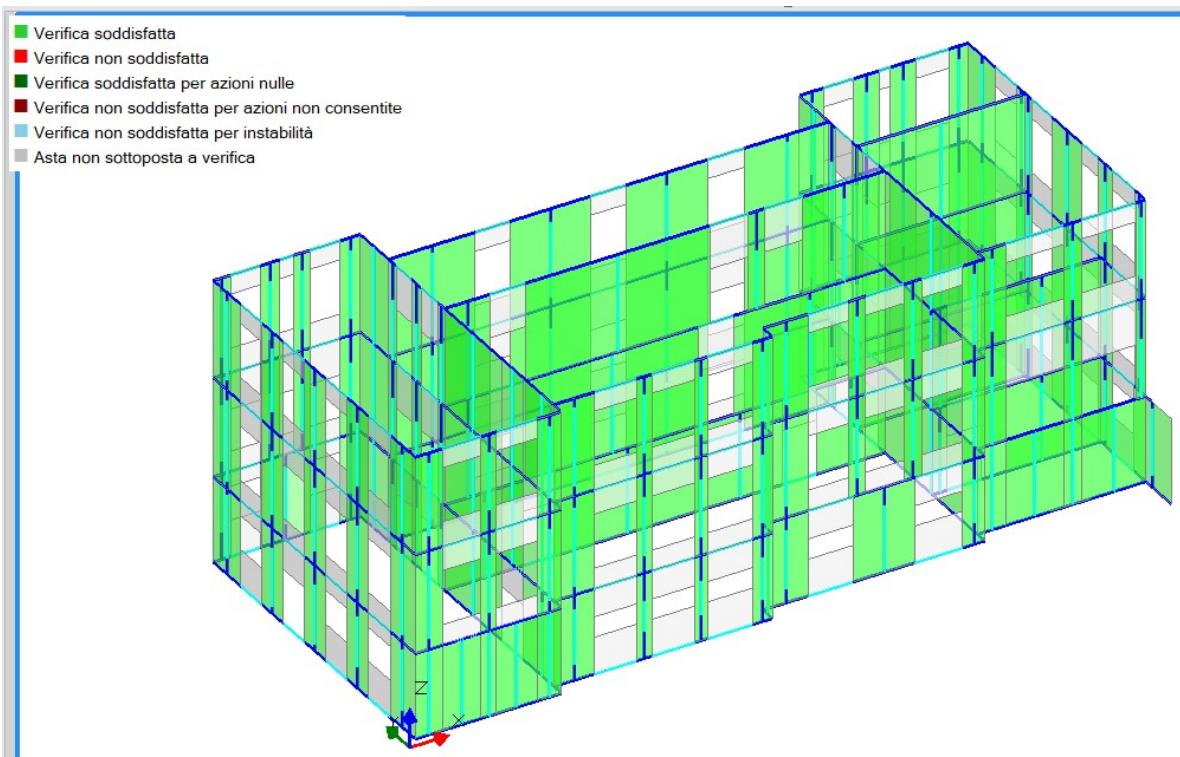
*Verifiche Taglio per Fessurazione diagonale*

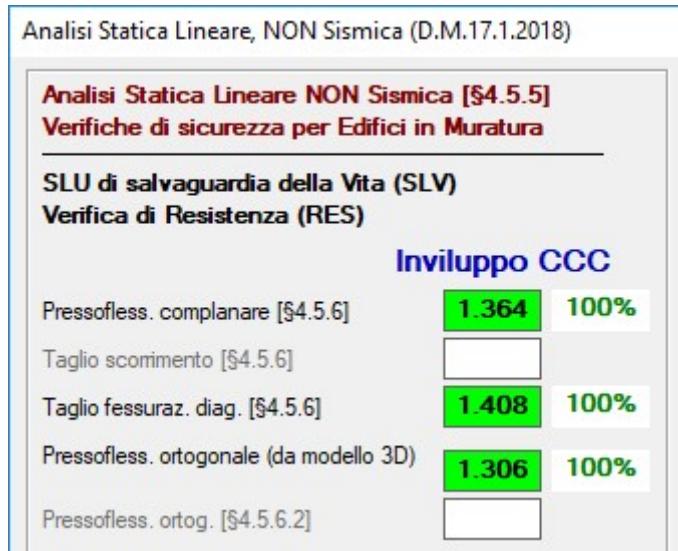
*Coefficiente di Sicurezza*
