**PROGETTAZIONE DEFINITIVA/ ESECUTIVA PER IL MIGLIORAMENTO SISMICO DELL'EDIFICIO SCOLASTICO
SEDE DELLA SCUOLA DELL'INFANZIA E DELLA PRIMARIA - COMUNE DI DERUTA, VIA FRANCESCA,
FRAZIONE PONTENUOVO**

Doc.07_STR_F

**Relazione sulla Caratterizzazione Meccanica dei Materiali e Definizione
dei Livelli di Conoscenza**

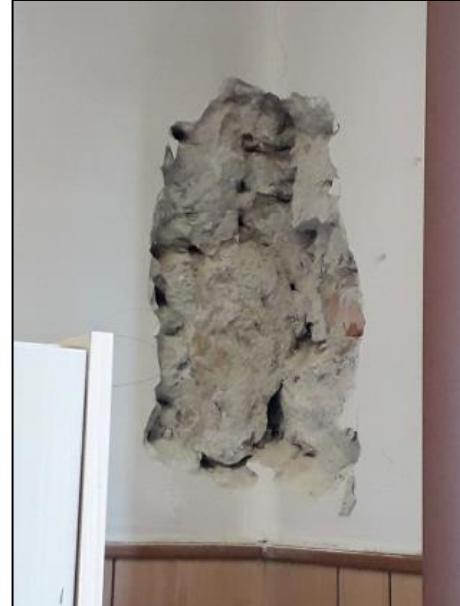
Sigla Saggio: SV 7

Livello: PIANO TERRA	
Tipo di indagine: Visiva	
Ruolo strutturale: Muratura portante	
Descrizione elementi costitutivi: Muratura con blocchi lapidei sbozzati di medie dimensioni (diagonale >15 cm, <25 cm)	
Descrizione malta: Malta a base calce di consistenza friabile e cattivo stato di conservazione.	
Descrizione intonaco: Intonaco base calce	
CARATTERISTICHE PARAMENTO MURARIO	
Tessitura: Irregolare.	
Sfalsamento giunti verticali: Parzialmente rispettato.

Disposizione:	Irregolare.

CARATTERISTICHE DELLA SEZIONE		
Tipologia:	Muratura a conci sbozzati.

Presenza dei vuoti:	Non indagata.	
Collegamenti trasversali:	Non indagati.

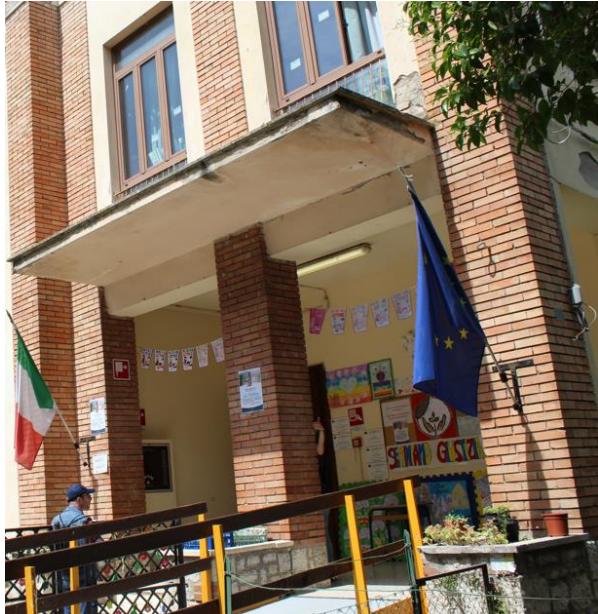
Sigla Saggio:	PROSPETTO S-E

Livello:	PIANO TERRA	
Tipo di indagine:	Visiva	
Ruolo strutturale:	Muratura portante	
Descrizione elementi costitutivi:	Muratura in mattoni pieni di laterizio	
Descrizione malta:	Malta a base calce di consistenza compatta e buono stato di conservazione.	
Descrizione intonaco:	Assente

Tessitura:	Regolare.

Sfalsamento giunti verticali:	Rispettato.	
Disposizione:	Regolare.

Tipologia:	Muratura in mattoni pieni.	
Presenza dei vuoti:	Non indagata.

Collegamenti trasversali: Non indagati.

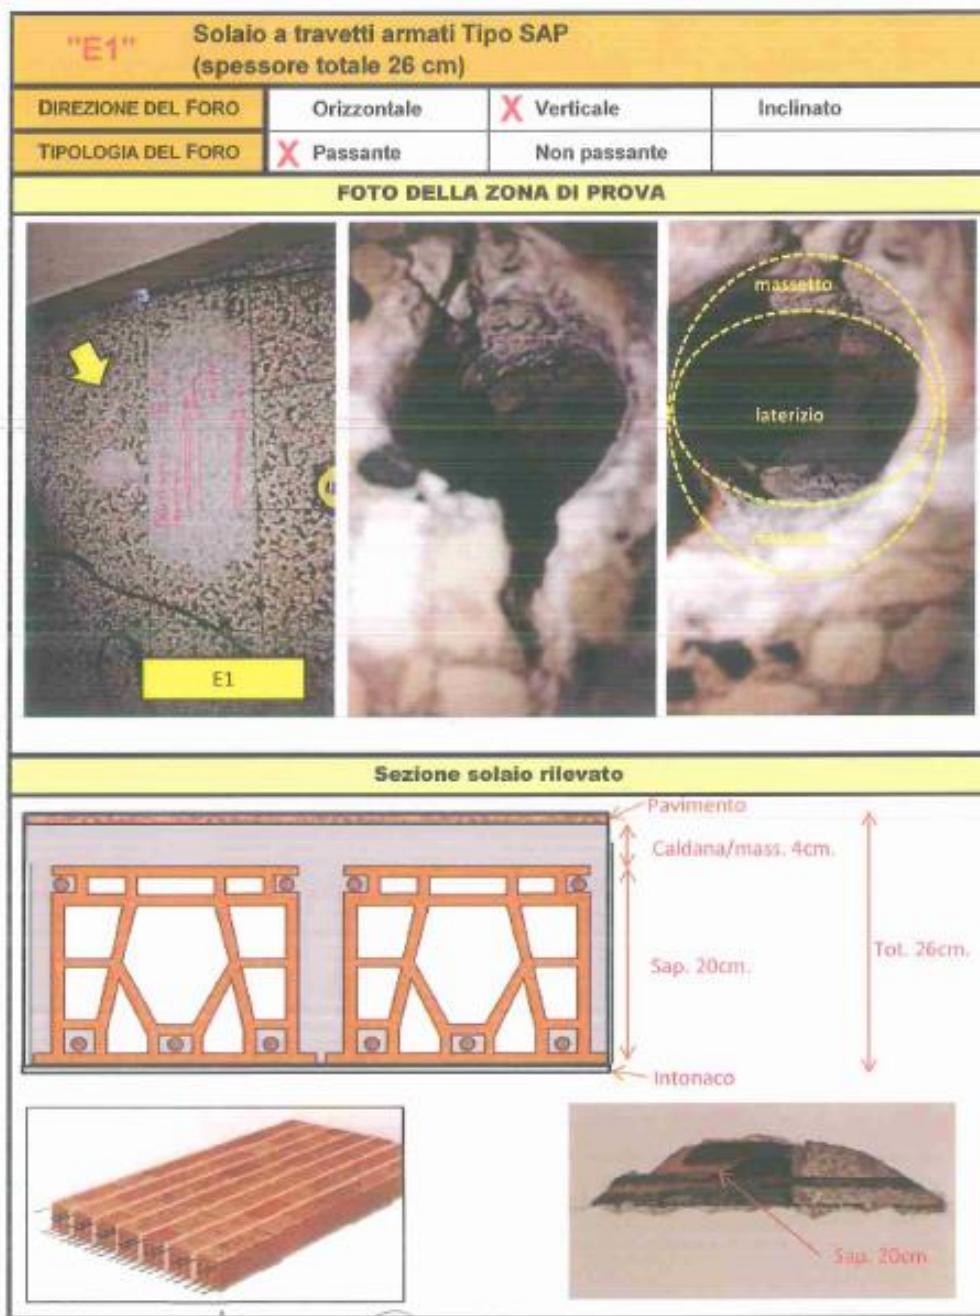
Nel seguito si riporta una scheda riepilogativa dei risultati dell'indagine endoscopica condotta:

L'indagine endoscopica consente l'ispezione visiva diretta della sezione dell'elemento strutturale oggetto di indagine. Viene eseguito tramite la predisposizione di un foro di diametro opportuno, all'interno del quale viene eseguito l'inserimento e l'avanzamento di una piccola sonda (rigida o flessibile) collegata ad un video-endoscopio, dotato di un gruppo ottico con sorgente luminosa. Questi strumenti d'indagine sono in grado di verificare e documentare la visione interna degli elementi indagati con la possibilità di memorizzare immagini e filmati.

È un'indagine debolmente invasiva e nel caso in esame è stata impiegata per analizzare la sezione degli orizzontamenti.

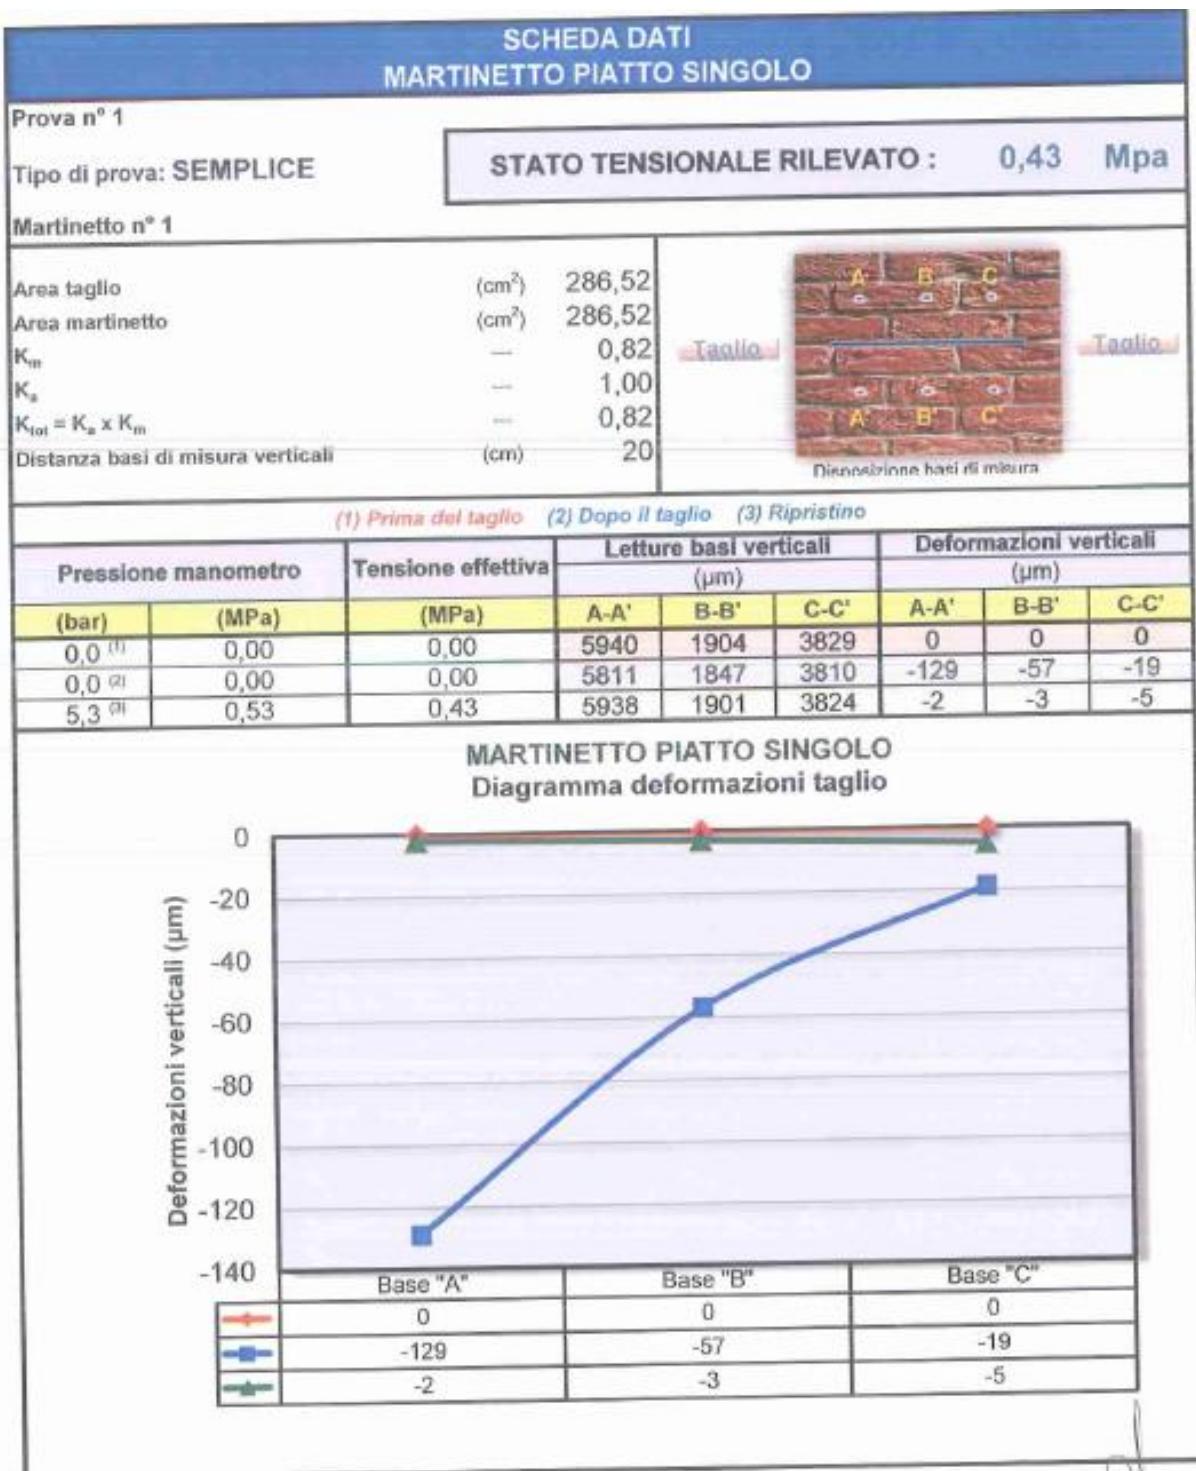
Nel seguito si riporta due schede riepilogative dei risultati dell'indagine condotta:

SCHEDA DATI MARTINETTO PIATTO DOPPIO										
Prova n° 1		TENSIONE MASSIMA RILEVATA : 2,95 Mpa								
Tipo di prova: DOPPIO										
Martinetti n° 1 e 2										
Area taglio superiore	(cm ²)	286,52	Taglio sup.	A'	B'	C'	Taglio sup.			
Area taglio inferiore	(cm ²)	286,52	Taglio inf.	D	E	F	Taglio inf.			
Area martinetto	(cm ²)	286,52		A''	B''	C''				
K _m	—	0,82								
K _a	—	1,00								
K _{tot} = K _a × K _m	—	0,82								
Distanza basi di misura verticali	(cm)	20	Disposizione basi di misura							
Distanza basi di misura orizzontal.	(cm)	20								
Distanza tagli	(cm)	40								
Pressione manometro		Tensione effettiva	Lettura basi verticali e orizzontali (μm)				Deformazioni verticali e orizzontali (μm)			
(bar)	(MPa)	(MPa)	A'-A''	B'-B''	C'-C''	D-D'	A'-A''	B'-B''	C'-C''	D-D'
0	0,00	0,00	2195	2191	4379	2468	0	0	0	0
3	0,30	0,25	2178	2183	4352	2477	17	8	27	9
6	0,60	0,49	2150	2176	4269	2479	45	15	110	11

L'esecuzione di prove con martinetti piatti doppi e singoli hanno consentito di valutare lo stato tensionale della muratura in sito, nonché il modulo elastico e la resistenza a compressione.

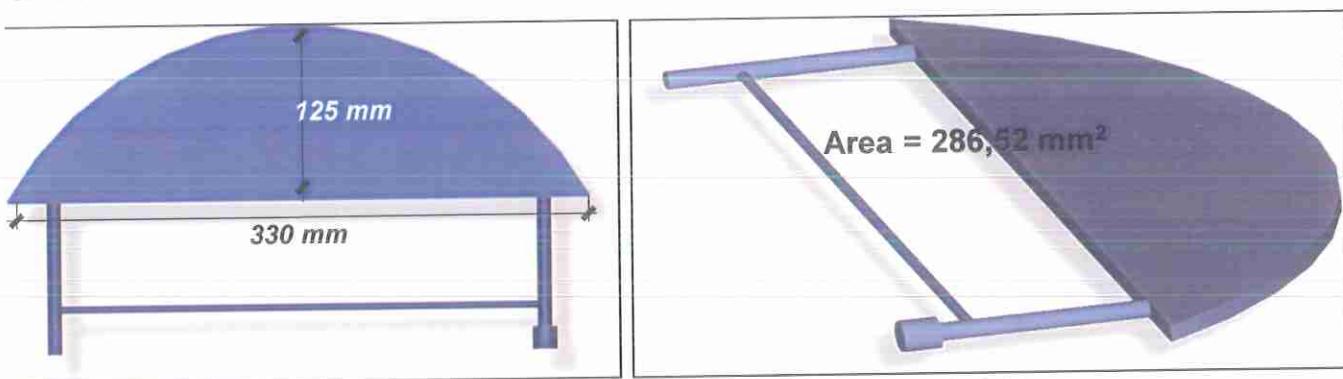
Caratteristiche geometrico-costruttive martinetti piatti

La misura della sollecitazione agente è basata sulla variazione dello stato tensionale generato in una zona della struttura per effetto di un taglio eseguito in direzione normale alla superficie. Il rilascio delle tensioni provoca una chiusura del taglio che può essere rilevata attraverso misure di convergenza fra punti posti in posizione simmetrica rispetto al taglio.

Uno speciale martinetto piatto semicircolare viene inserito all'interno del taglio e la pressione viene gradualmente aumentata, fino ad annullare la convergenza in precedenza misurata.

In queste condizioni la pressione all'interno del martinetto è pari alla sollecitazione preesistente nella muratura, a meno di una costante che tiene conto del rapporto tra l'area del martinetto di carico e quella del taglio. Il valore di tensione (σ) nella zona di prova è dato dalla relazione :

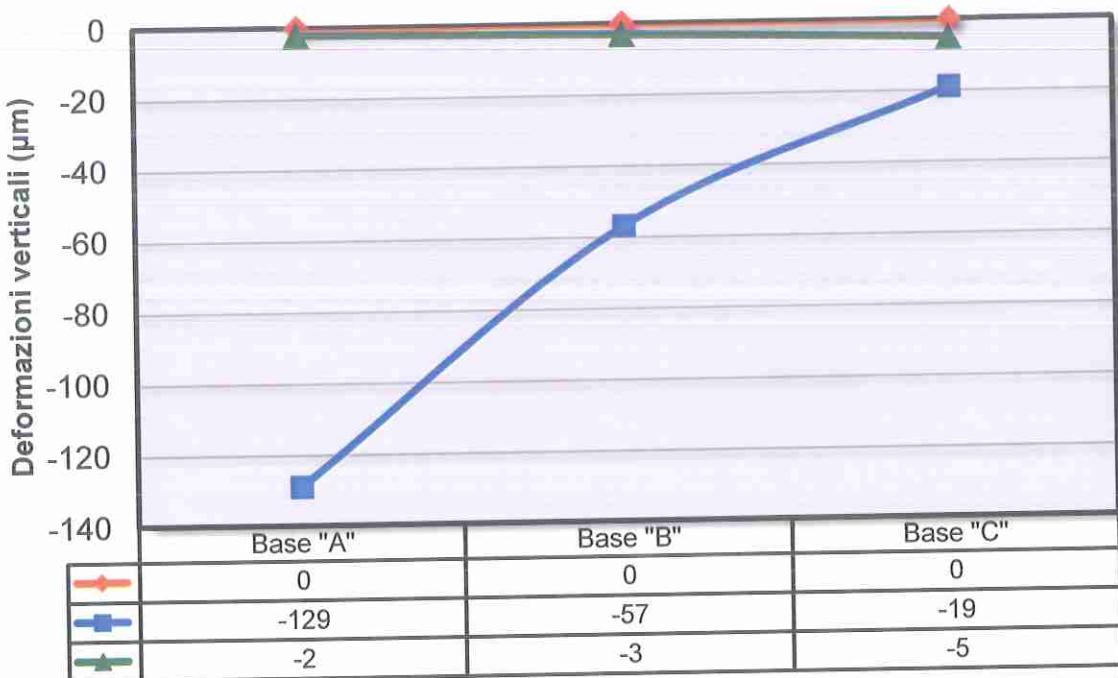
MARTINETTO PIATTO SINGOLO
Diagramma deformazioni taglio

Pressione manometro	(bar)	(MPa)	Tensione effettiva	Lettura basi verticali			Deformazioni verticali			
				(μm)	A-A'	B-B'	C-C'	A-A'	B-B'	C-C'
0,0 ⁽¹⁾	0,00	0,00	0,00	5940	1904	3829	3829	0	0	0
0,0 ⁽²⁾	0,00	0,00	0,00	5811	1847	3810	3810	-129	-57	-19
5,3 ⁽³⁾	0,53	0,43	0,43	5938	1901	3824	3824	-2	-3	-5

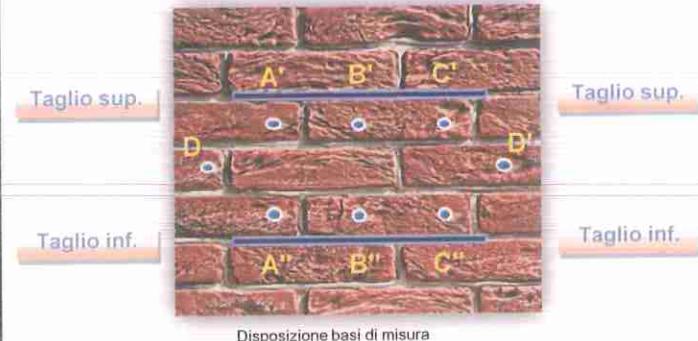
Martinetti n° 1 e 2

Area taglio superiore	(cm ²)	286,52
Area taglio inferiore	(cm ²)	286,52
Area martinetto	(cm ²)	286,52
K _m	---	0,82
K _a	---	1,00
K _{tot} = K _a x K _m	---	0,82
Distanza basi di misura verticali	(cm)	20
Distanza basi di misura orizzont.	(cm)	20
Distanza tagli	(cm)	40

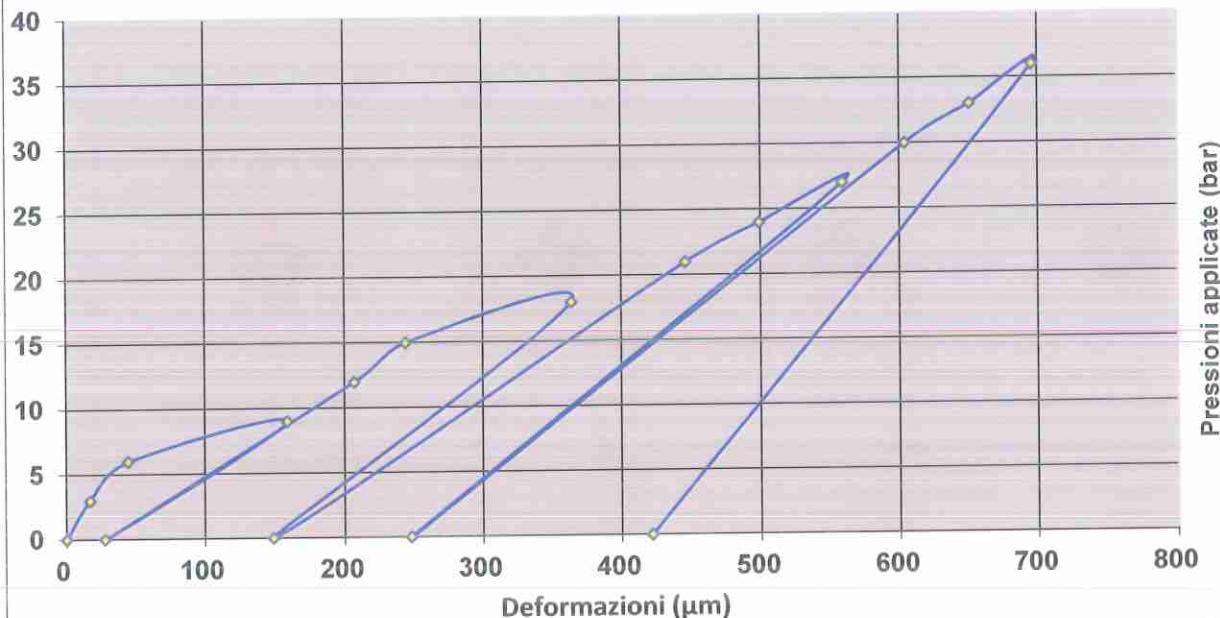
Diagramma sforzi-deformazioni - Base "A"

Pressione manometro		Tensione effettiva	Letture basi verticali e orizzontali (μm)				Deformazioni verticali e orizzontali (μm)			
(bar)	(MPa)	(MPa)	A'-A''	B'-B''	C'-C''	D-D'	A'-A''	B'-B''	C'-C''	D-D'
0	0,00	0,00	2195	2191	4379	2468	0	0	0	0
3	0,30	0,25	2178	2183	4352	2477	17	8	27	9
6	0,60	0,49	2150	2176	4269	2479	45	15	110	11
9	0,90	0,74	2036	2142	4197	2484	159	49	182	16
0	0,00	0,00	2167	2190	4291	2469	28	1	88	1
12	1,20	0,98	1988	2120	4156	2489	207	71	223	21
15	1,50	1,23	1951	2103	4051	2525	244	88	328	57
18	1,80	1,48	1831	2085	3873	2598	364	106	506	130
0	0,00	0,00	2046	2128	3958	2525	149	63	421	57
21	2,10	1,72	1749	2070	3628	2653	446	121	751	185
24	2,40	1,97	1696	2018	3329	2751	499	173	1050	283
27	2,70	2,21	1636	1980	3117	2832	559	211	1262	364
0	0,00	0,00	1947	2058	3392	2749	248	133	987	281
30	3,00	2,46	1591	1965	2988	2853	604	226	1391	385
33	3,30	2,71	1544	1935	2898	2966	651	256	1481	498
36	3,60	2,95	1499	1909	2813	3078	696	282	1566	610

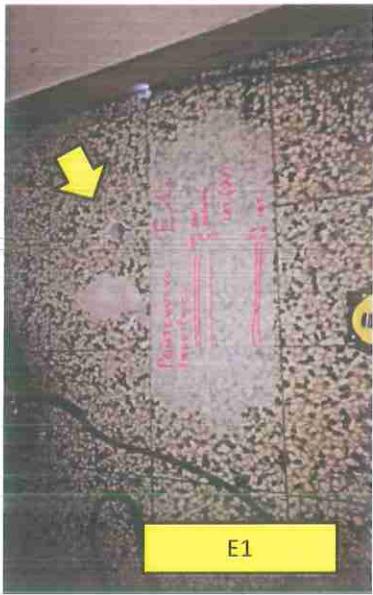
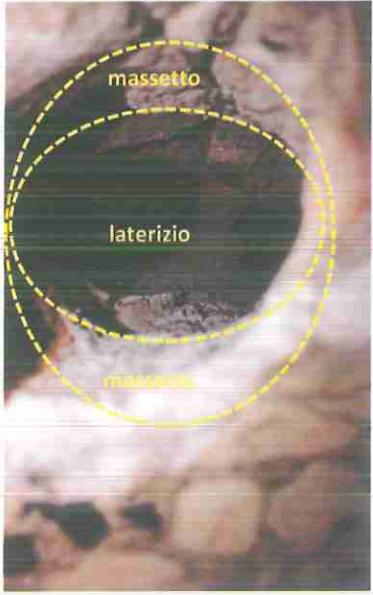
Solaio a travetti armati Tipo SAP (spessore totale 26 cm)			
DIREZIONE DEL FORO	Orizzontale	<input checked="" type="checkbox"/> Verticale	Inclinato
TIPOLOGIA DEL FORO	<input checked="" type="checkbox"/> Passante	Non passante	
FOTO DELLA ZONA DI PROVA
