**PROGETTAZIONE DEFINITIVA/ ESECUTIVA PER IL MIGLIORAMENTO SISMICO ED ENERGETICO DELL'EDIFICIO SCOLASTICO SEDE DELLA SCUOLA DELL'INFANZIA E DELLA PRIMARIA - COMUNE DI DERUTA, VIA FRANCESCANA, FRAZIONE PONTENUOVO**

**Doc.15\_ SFA**

**Studio di Impatto Ambientale e Studio di Fattibilità Ambientale**

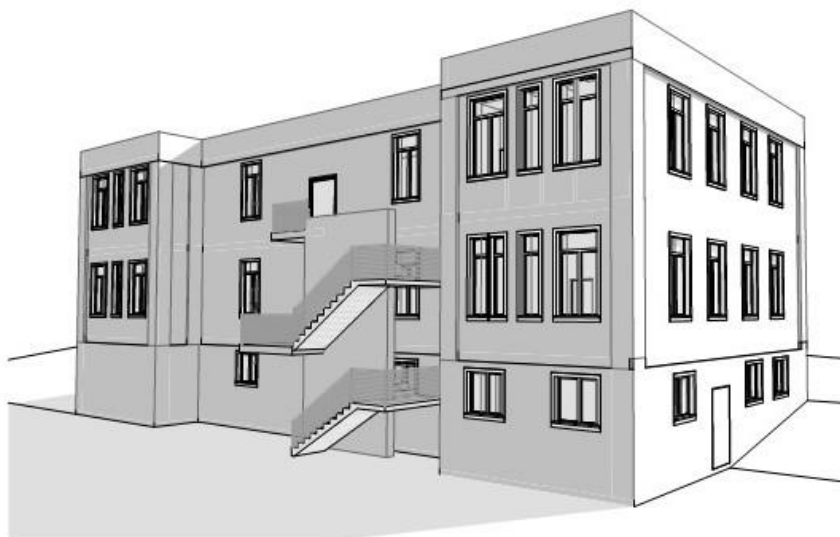
*Prospetto nord- ovest*

La struttura, realizzata in muratura portante, in particolare in pietrame disordinata e in mattoni pieni e malta di calce, presenta una pianta approssimativamente a “H” che si sviluppa in pianta con un corpo centrale posto orizzontalmente e due blocchi perpendicolari ad esso; in elevazione si individua una certa regolarità, data sia dalla simmetria delle aperture, oltre che il loro passo e caratteristiche.

L'unica differenziazione da evidenziare è la presenza di un dislivello che conforma un seminterrato in parte interrato sul prospetto sud est, su cui si intravedono le aperture, mentre sul lato nord ovest è completamente fuori terra.
