RICERCA APPLICATA IN AMBITI CONNESSI ALLA PREVENZIONE DEL RISCHIO IDROGEOLOGICO NEL COMUNE DI DERUTA

Progetto di fattibilità tecnica ed economica

CARTA DEI DISSESTI
CENTRO STORICO DI DERUTA

RILIEVO FOTOGRAFICO
VERSANTE D'INTERESSE

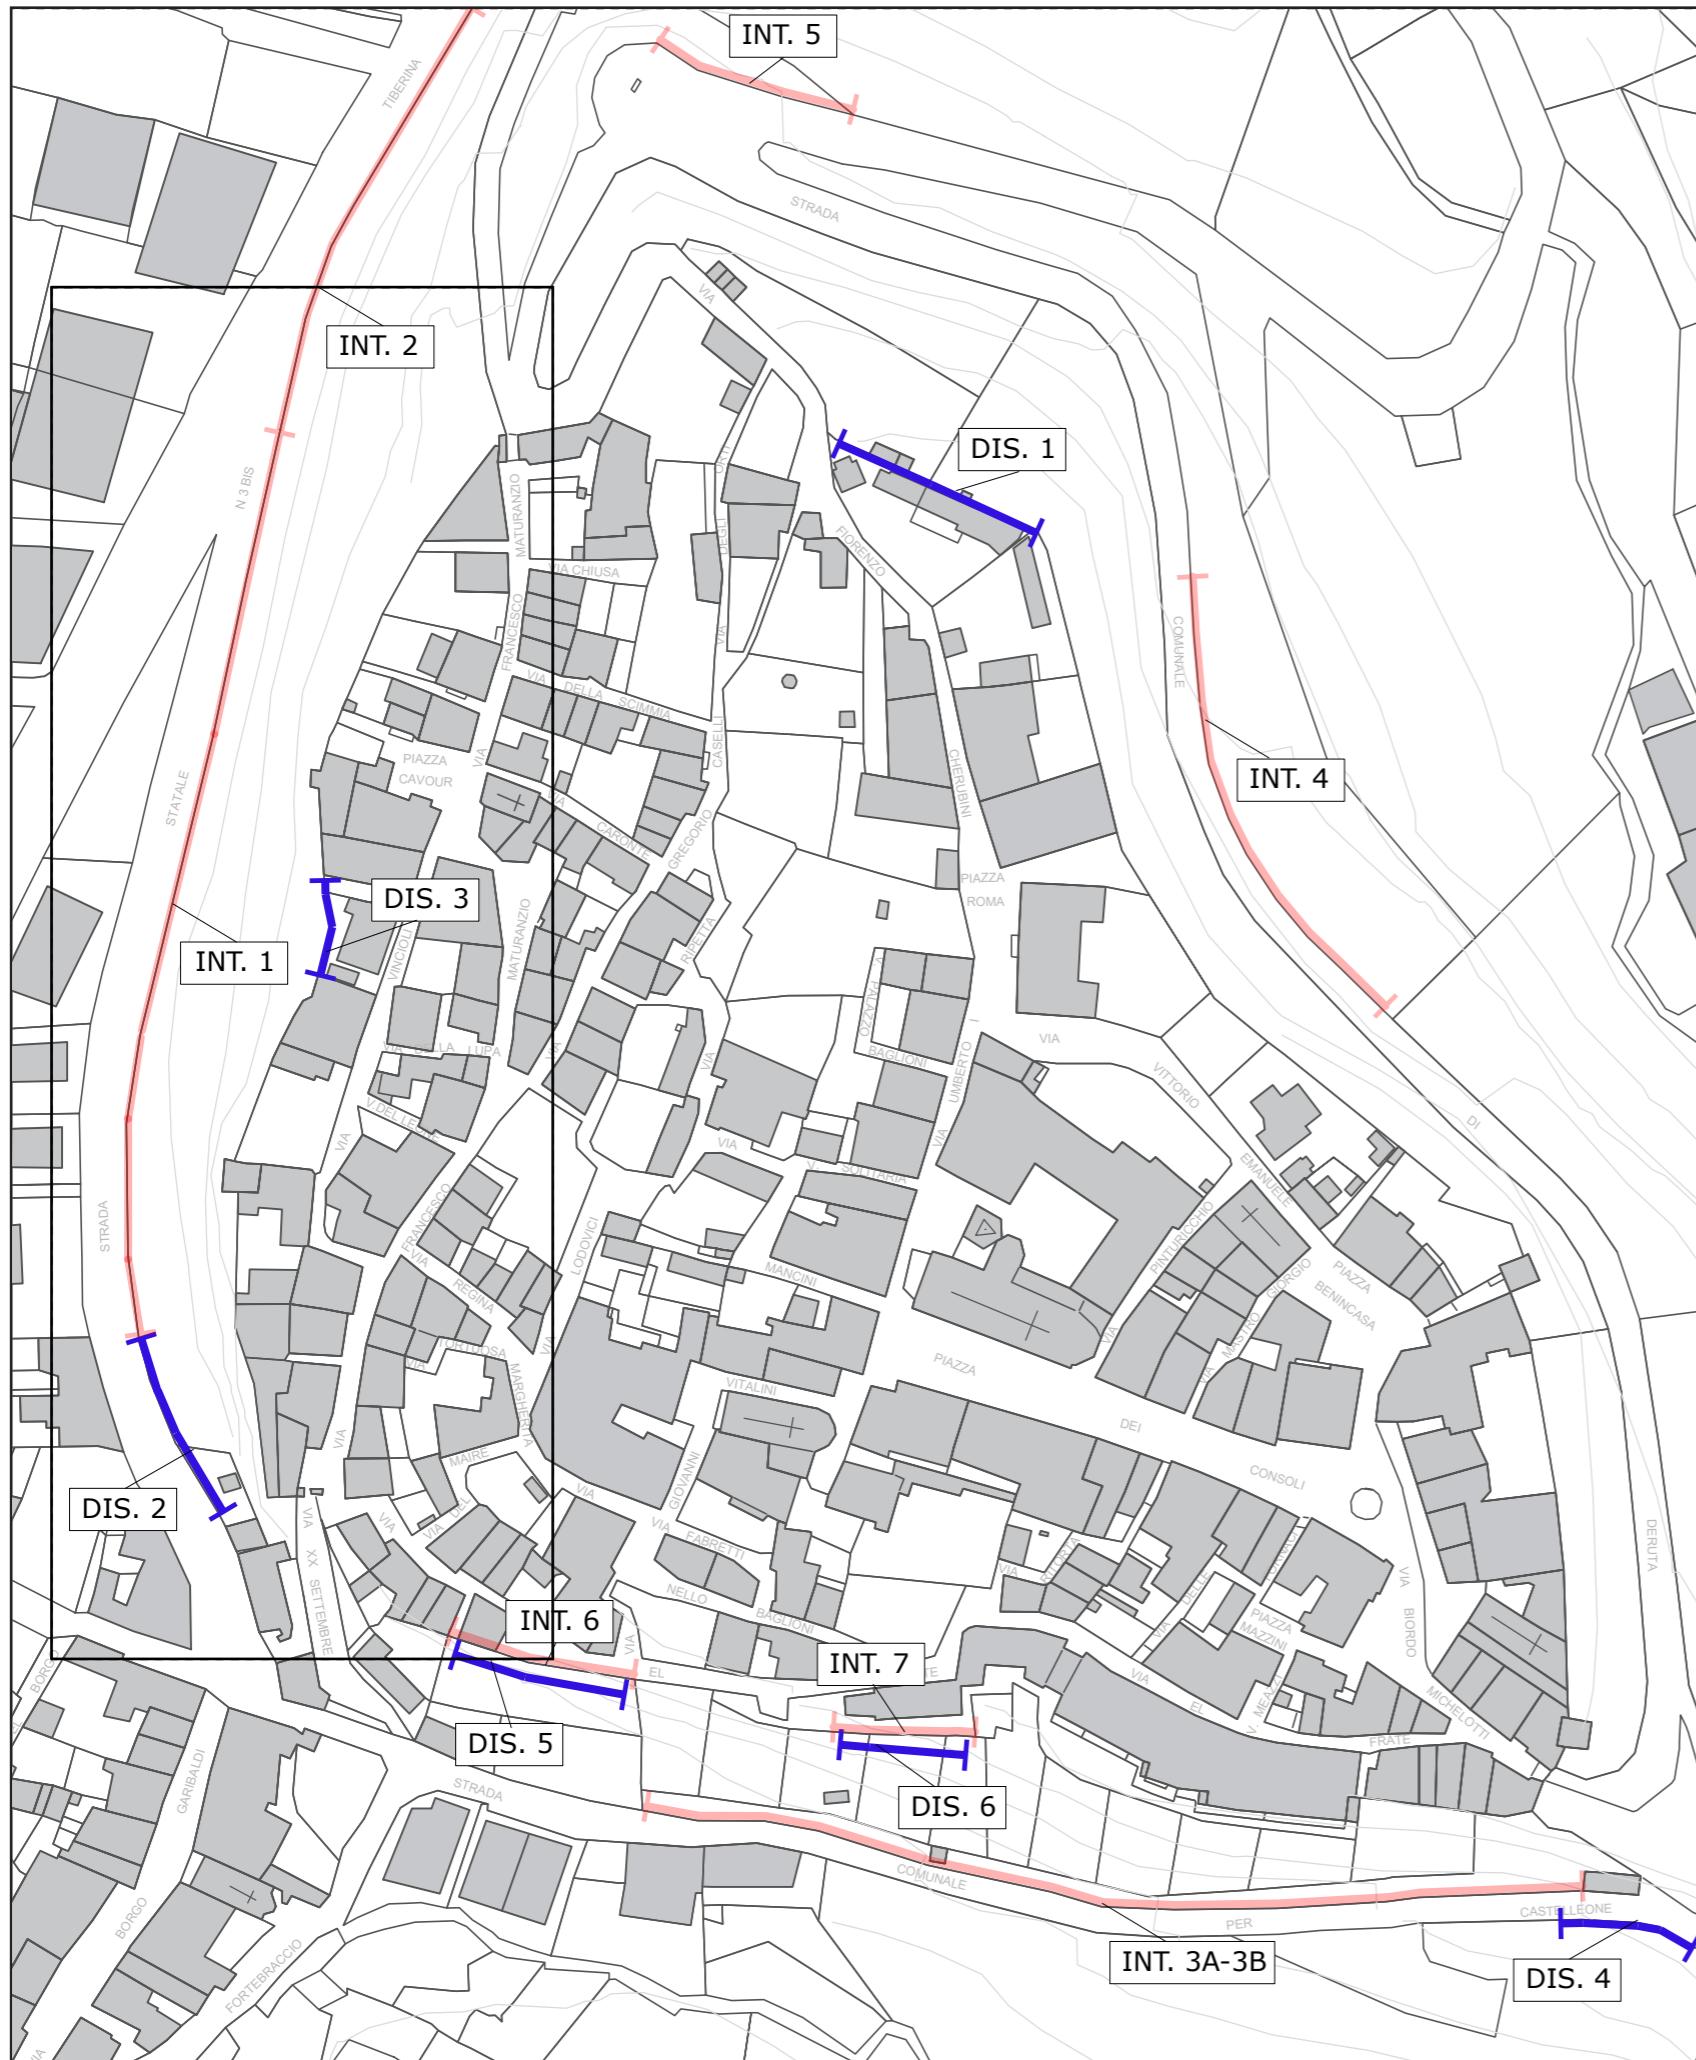
DIS. 1 - frana di scivolamento in corrispondenza di abitazione privata, 1990.

DIS. 2 - movimenti superficiali di tipo erosivo e fenomeni di crollo interni ai cunicoli scavati in corrispondenza della cinta muraria, 2010.

DIS. 3 - smottamenti superficiali del versante occidentale a monte della strada comunale, 2010.

DIS. 4 - ribaltamento parziale del muro di contenimento con conseguente cedimento della carreggiata lungo la Strada Comunale per Castelleone, 2010.

DIS. 5 - frana di scivolamento in corrispondenza della scarpata compresa tra via El Frate e la Strada Comunale, 2010.

DIS. 6 - frana di scivolamento tra via El Frate e via di Castelleone, 2019.
