DIPARTIMENTO
DI INGEGNERIA
CIVILE E AMBIENTALE
DIPARTIMENTO DI ECCELLENZA

RICERCA APPLICATA IN AMBITI CONNESSI ALLA PREVENZIONE DEL RISCHIO IDROGEOLOGICO NEL COMUNE DI DERUTA

Progetto di fattibilità tecnica ed economica
RELAZIONE GENERALE SULLO STATO DI FATTO

Perugia, 22.12.2021

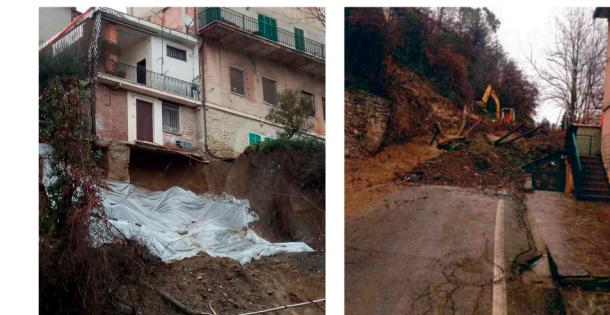
DISS.

DISSESTO 6 - frana di scivolamento tra via El Frate e via di Castelleone (2019).
