**COMUNE DI DERUTA**  
**SETTORE LAVORI PUBBLICI**  
**Servizio Edilizia Scolastica e Patrimonio**

**PROGETTAZIONE DEFINITIVA / ESECUTIVA PER IL MIGLIORAMENTO SISMICO ED ENERGETICO DELL'EDIFICIO SCOLASTICO SEDE DELLA SCUOLA DELL'INFANZIA E DELLA PRIMARIA -COMUNE DI DERUTA, VIA FRANCESCA, FRAZIONE PONTENUOVO**

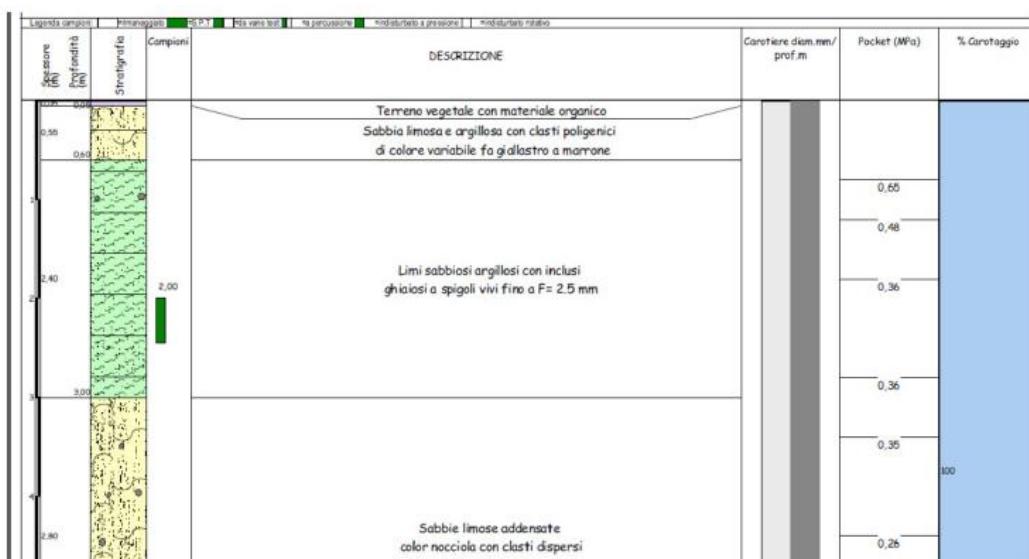
Figura 1: Successione schematica dei profili stratigrafici di terreno presenti nell'area di intervento.

Nel seguito è riportata, la successione schematica dei profili di terreno individuati per l'area di intervento:

Le informazioni sulla natura litostratigrafica del sito nonché sulla sismicità dei terreni, sono state desunte dai risultati delle indagini geotecniche e geofisiche condotte su indicazione del Dott. Geol. Tiziano Desiderio, e riportati in maniera estensiva nella relazione geologica che costituisce parte integrante del presente progetto e cui si rimanda per informazioni più dettagliate.
