COMUNE DI DERUTA

DGR N. 530/2019 - FSC 2014/2020 "Interventi di Rigenerazione Urbana" LAVORI DI RIGENERAZIONE URBANA DELL'AREA PUBBLICA EX POZZI in Vi a F. Briganti - Deruta capoluogo 1° STRALCIO FUNZIONALE

RELAZIONE TECNICA

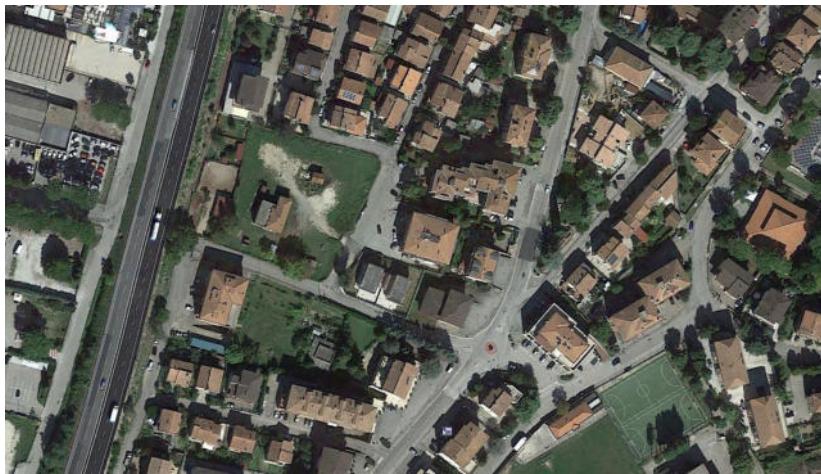
Nell’area sono presenti alcuni edifici costruiti a servizio dell’attività di attingimento e a protezione dei macchinari di pompaggio.

Anche all’esterno sono ancora presenti alcuni pozzi con le relative apparecchiature idrauliche. Tutta l’area è recintata e versa in stato di abbandono.

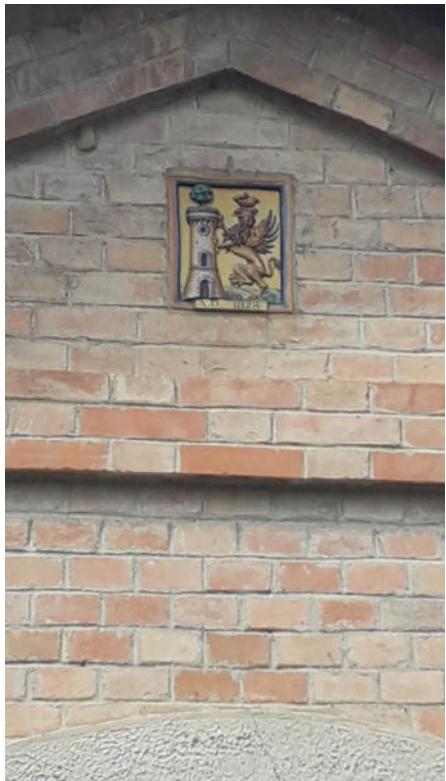
Al centro dell’area è presente un piccolo edificio in mattoni datato 1928, utilizzato presumibilmente come magazzino.

Nel corso degli anni, presumibilmente a seguito della stesura di parte del terreno proveniente dallo scavo dei pozzi, la quota del terreno è aumentata di circa 30 cm.. Ciò è testimoniato dal livello del pavimento del piccolo edificio che attualmente si trova a 30 cm sotto l'attuale livello del terreno esterno.

Il piccolo edificio sito in posizione baricentrica rispetto all'area, sarà oggetto di un intervento di recupero funzionale e strutturale.

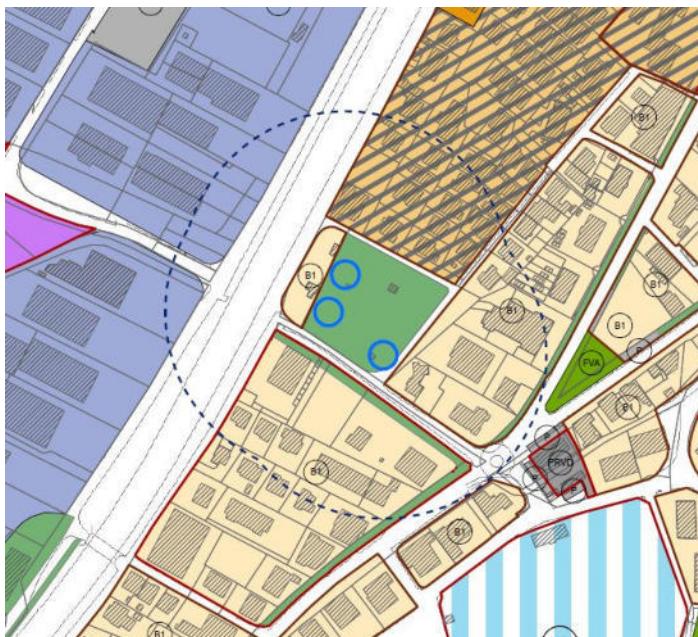
L'area interessata dall'intervento è distinta al foglio n. 24, part. n. 53 parte -101 di una superficie complessiva di mq. 2244 circa
